**ESTUDIO GEOTÉCNICO POR LA
INFLUENCIA DE LA FALLA
GEOLÓGICA CON DIRECCIÓN
NORESTE-SUROESTE A LA SALIDA
SAN FRANCISCO DEL RINCÓN**

2024

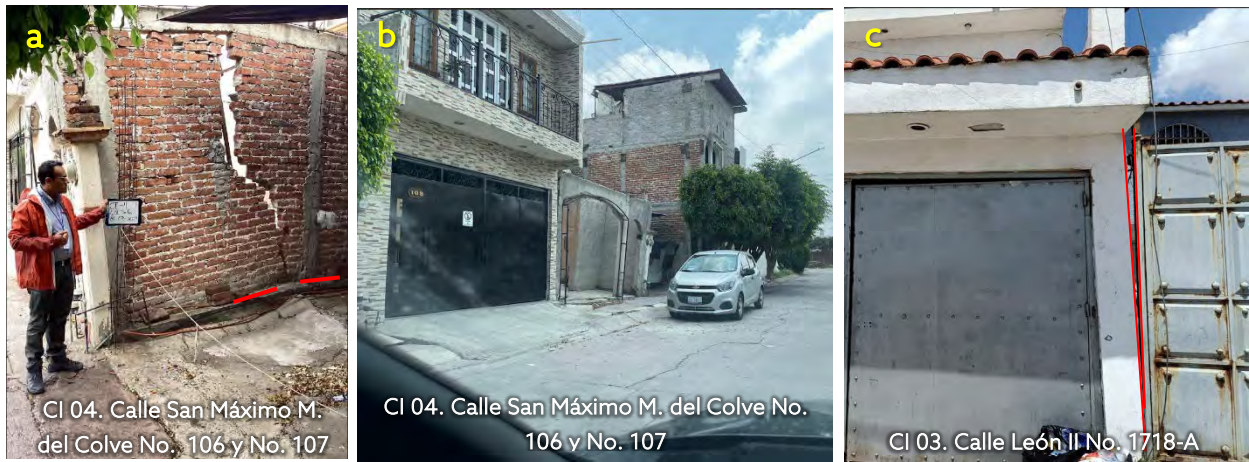
Figura 3.11. a) Fractura en muro, b) sobrecarga frontal y c) inclinación de edificación.
Fuente: Elaboración propia en recorrido de campo.

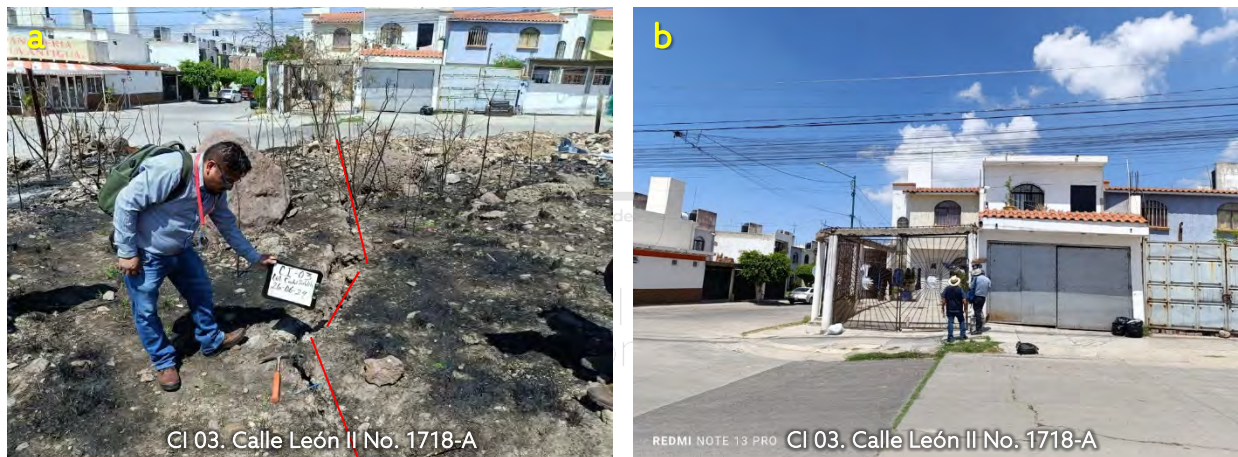
Figura 3.12. a) Grieta en camellón y b) continuación de la traza de la grieta en camellón.
Fuente: Elaboración propia en recorrido de campo.

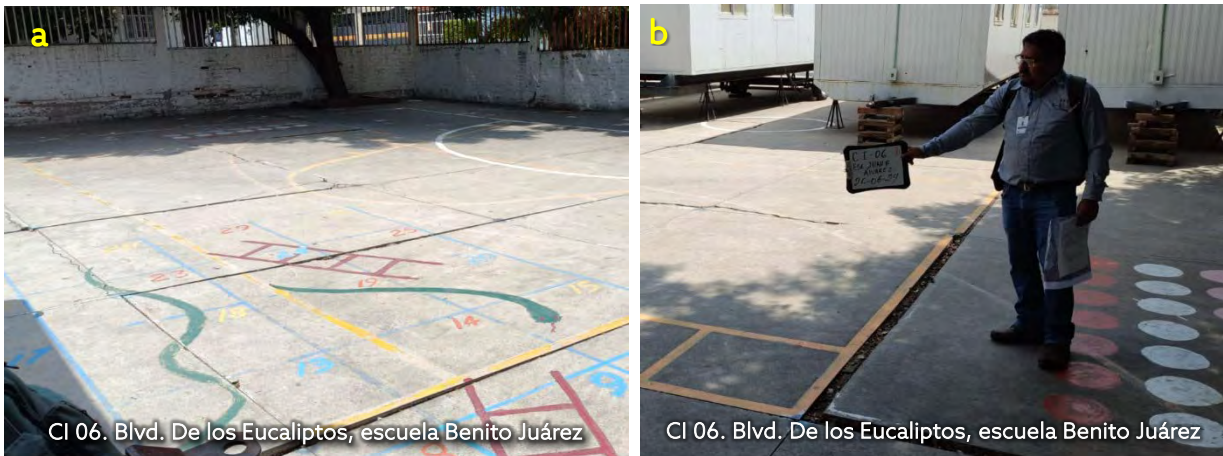
CI 06. Blvd. De los Eucaliptos, escuela Benito Juárez

La vivienda en el sitio CI 07 presenta una inclinación de 13° , es decir del 28%, y en la capilla una inclinación de 9° , es decir del 20%. La fractura identificada tiene una dirección $40^\circ - 220^\circ$ (CI 09). Durante los recorridos se identificó que las calles se encuentran adoquinadas, lo que favorece la infiltración del agua de lluvia que ayuda a que se desarrollen abombamientos. El daño en esta colonia varía desde ligero hasta severo, de acuerdo con la evaluación que se realizó con observaciones desde la calle.

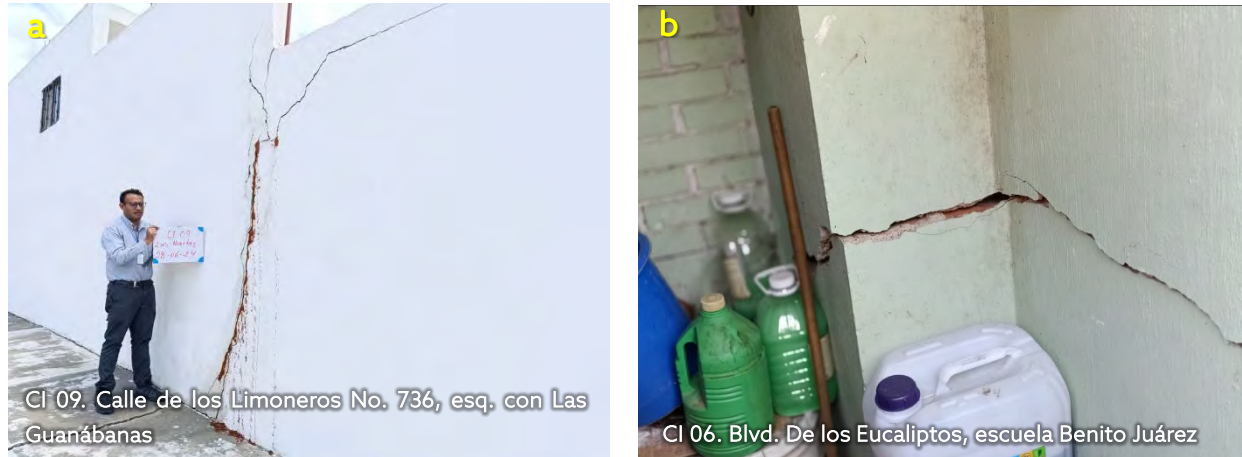
Figura 3.15. Fracturas en a) muros y b) columnas.
Fuente: Elaboración propia en recorrido de campo.

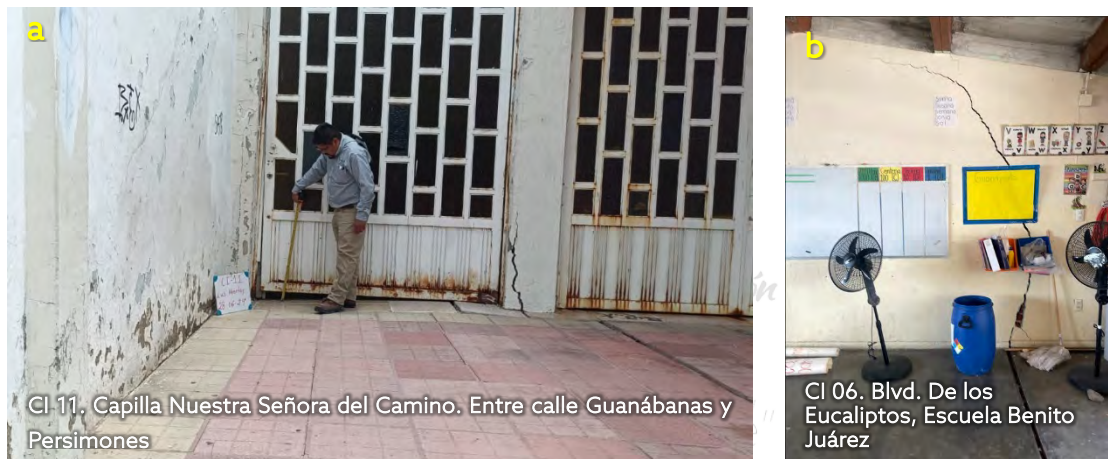
Figura 3.16. a) Fracturamiento en columnas, muro e inclinación de la Capilla de Nuestra Señora del Camino y b) separación de bloques en piso y fractura en muro, escuela primaria Benito Juárez.
Fuente: Elaboración propia en recorrido de campo.

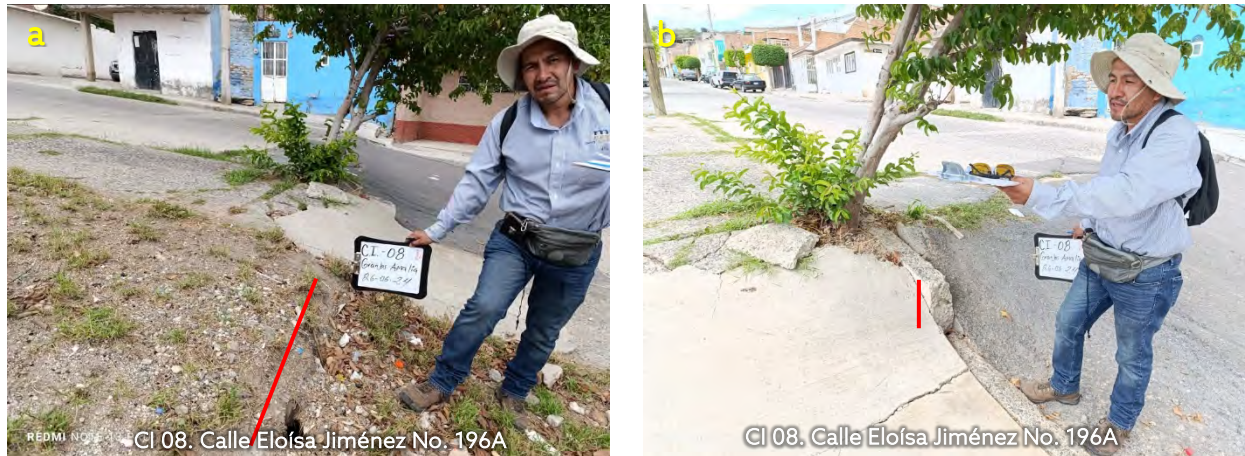
Figura 3.17. a) Dirección de la grieta y b) hundimiento.
Fuente: Elaboración propia en recorrido de campo.

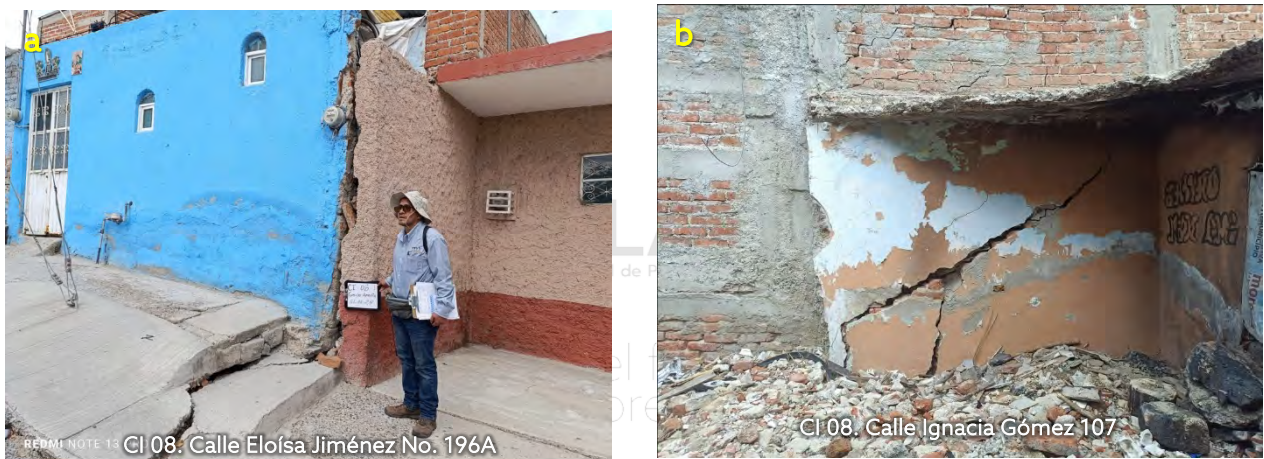
Figura 3.18. a) Abertura de muros colindantes y b) fracturamiento de muros en viviendas.
Fuente: Elaboración propia en recorrido de campo.

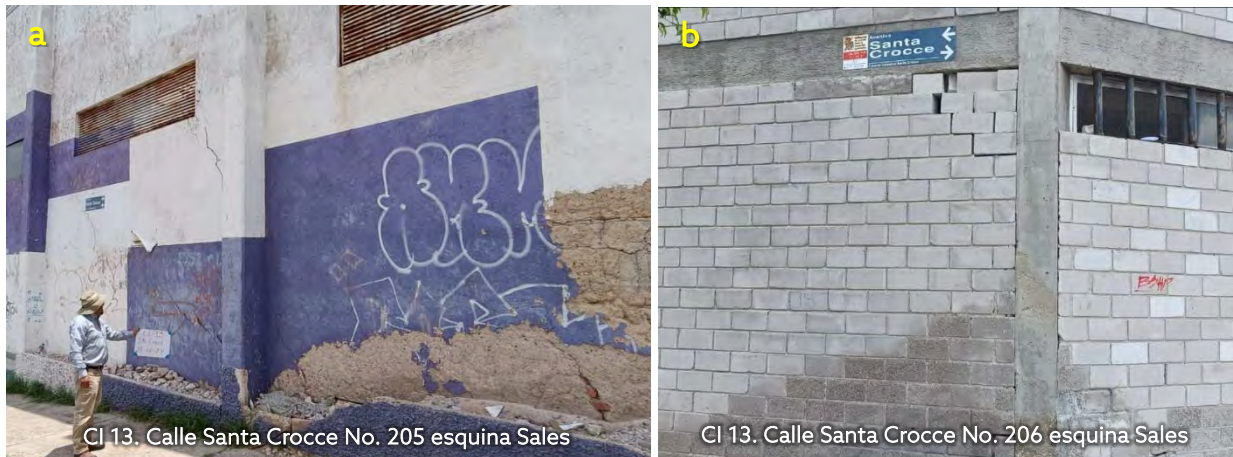
Figura 3.19. Fracturas en a) muros y b) columnas.
Fuente: Elaboración propia en recorrido de campo.

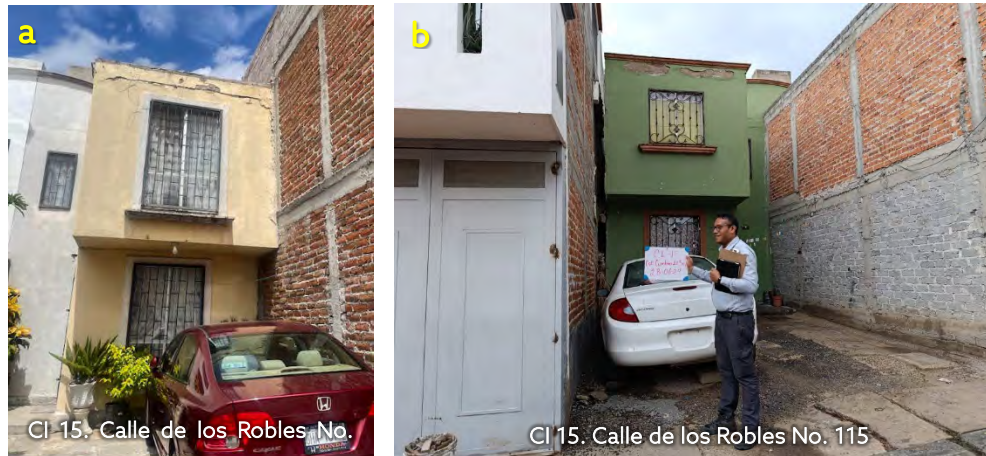
Figura 3.20. a) Recarga y b) apertura entre muros colindantes provocando esfuerzos laterales y fracturamiento horizontal.

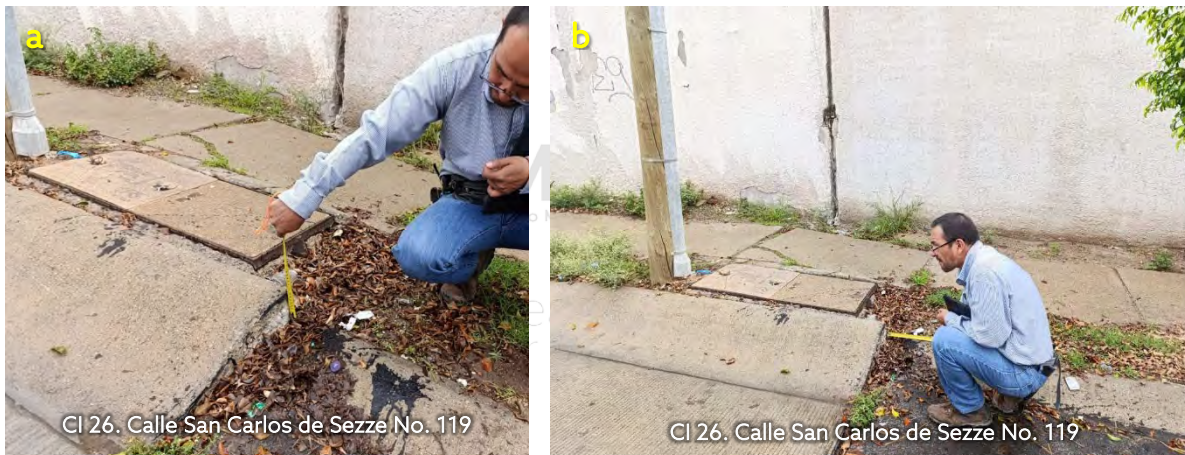
Figura 3.21. a) Hundimiento y b) separación de pavimento.

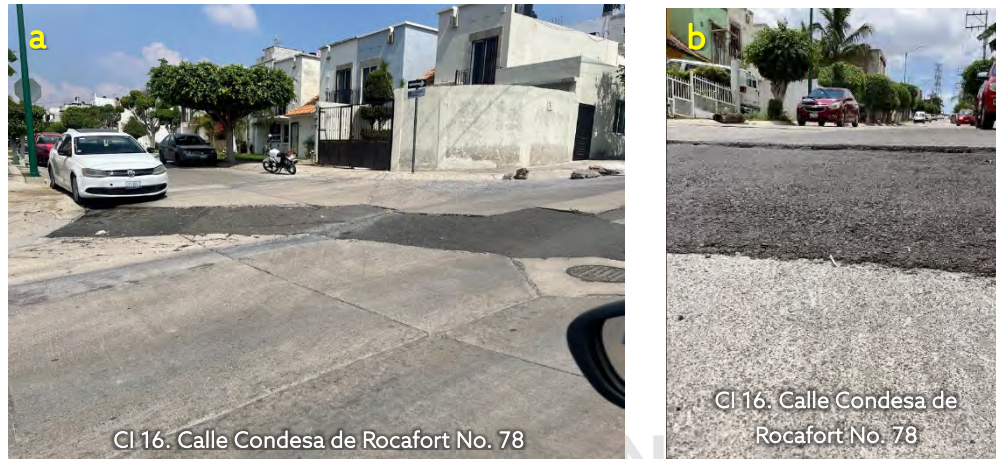
Figura 3.22. Hundimiento en la colonia La Condesa.
Fuente: Elaboración propia en recorrido de campo.

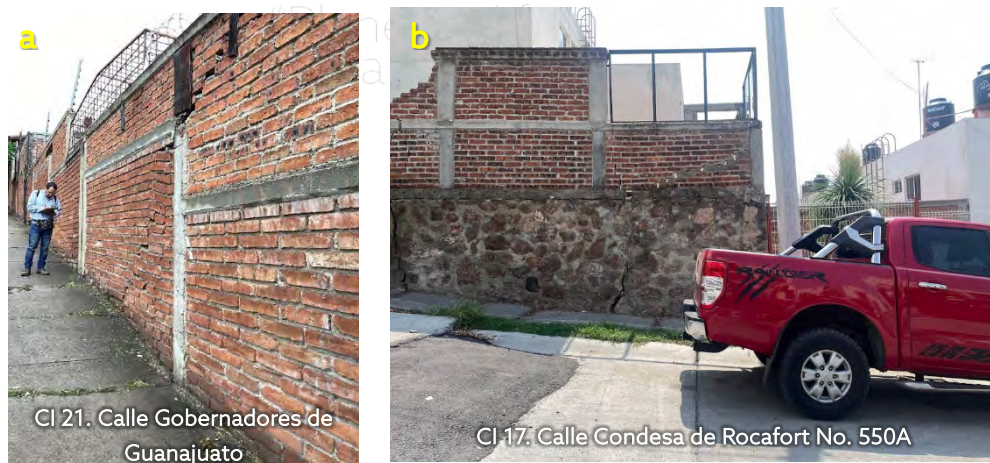
Figura 3.23. Fracturamiento en a) barda perimetral de la colonia y b) barda perimetral de vivienda afectada.
Fuente: Elaboración propia en recorrido de campo.

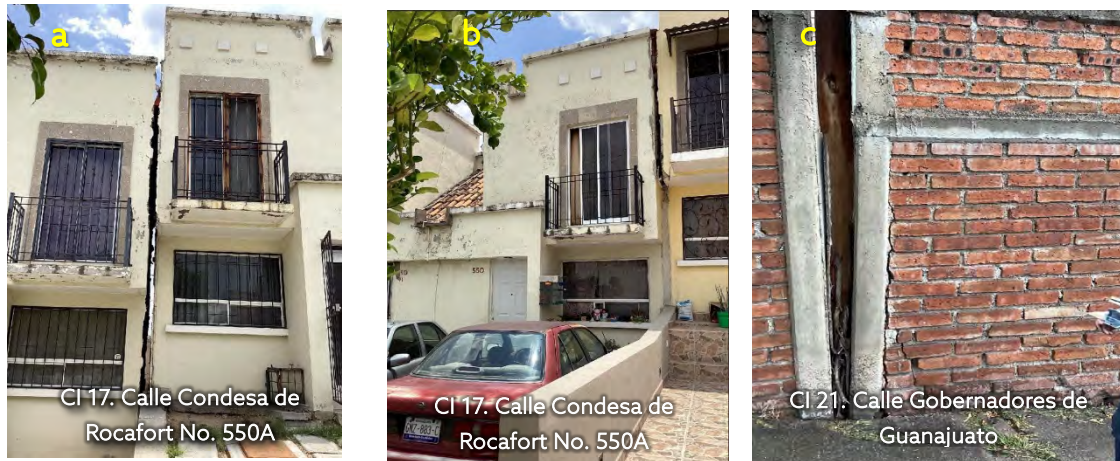
Figura 3.24. Apertura de a) muros de colindancia y b) barda perimetral.
Fuente: Elaboración propia en recorrido de campo.

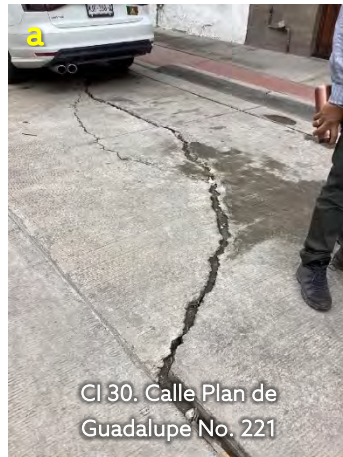
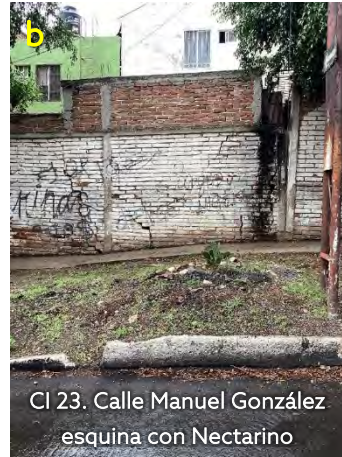
Figura 3.25. a) Fracturamiento y separación de bloques de pavimento y b) hundimiento e inclinación de barda.

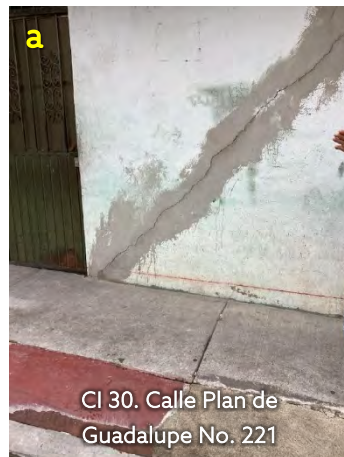
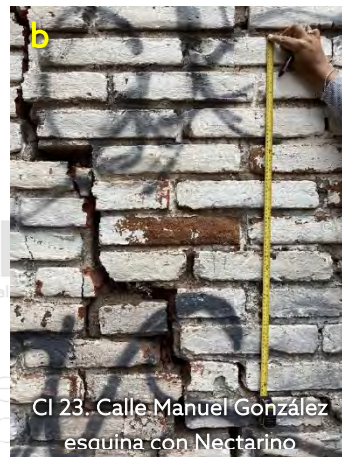
Figura 3.26. Fracturamiento a) en muros de vivienda y b) barda perimetral.

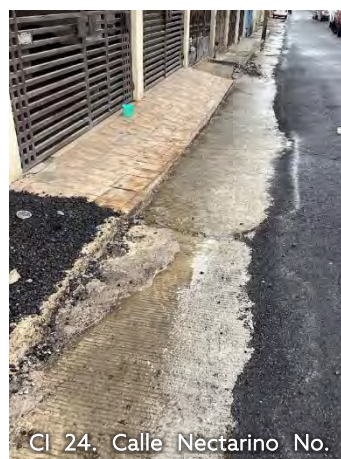
Figura 3.27. Calle Nectarino, recién pavimentada, estaba partida por el agrietamiento.

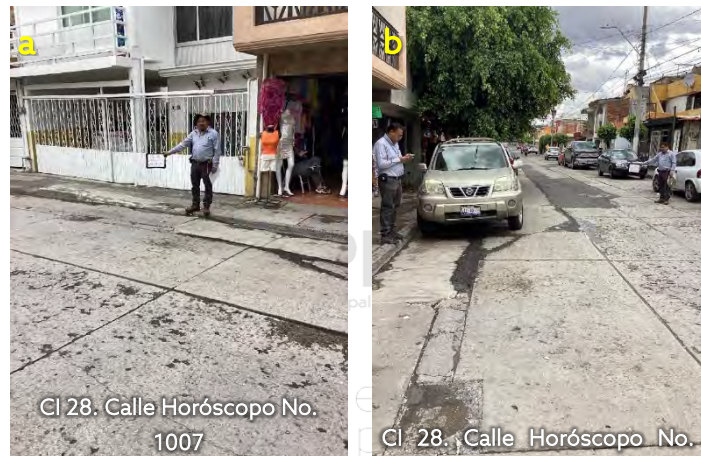
Figura 3.28. a) Hundimiento, b) fracturamiento y separación de bloques de pavimento
Fuente: Elaboración propia en recorrido de campo.

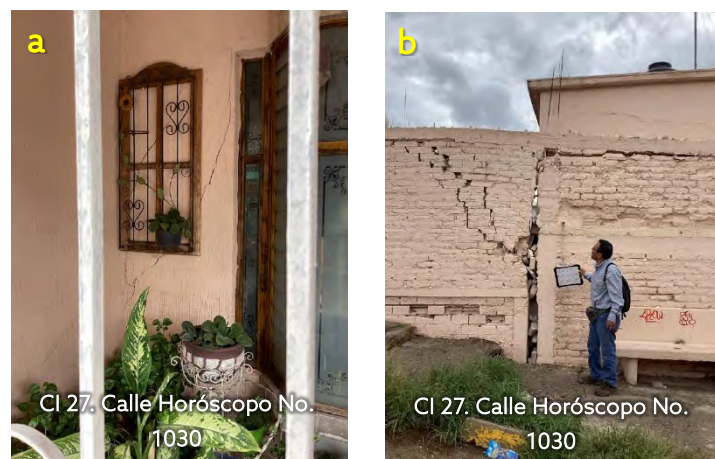
Figura 3.29. Fracturamiento de a) muros y b) bardas.
Fuente: Elaboración propia en recorrido de campo.

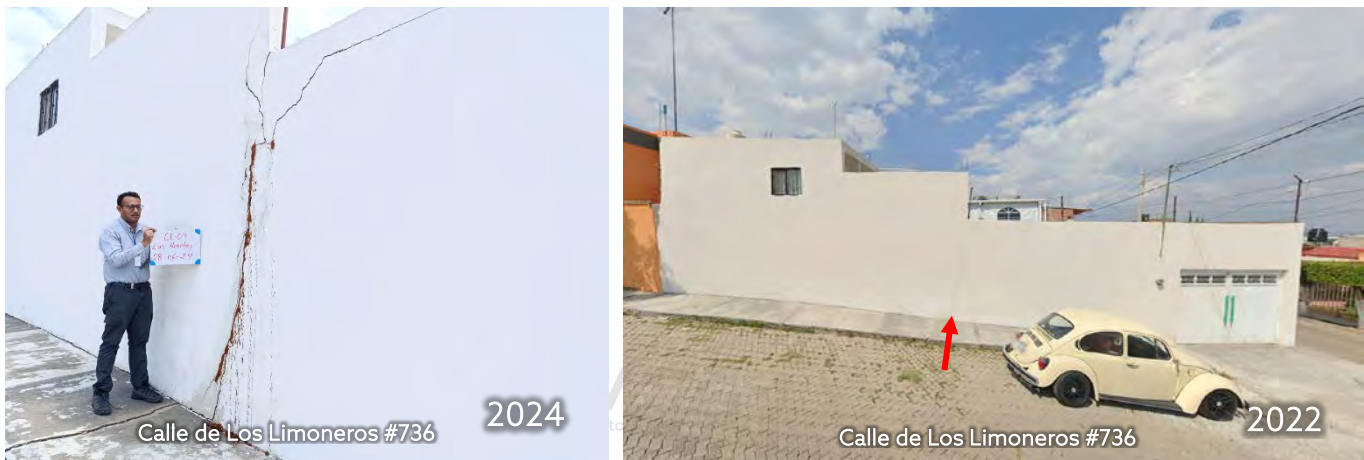
Figura 3.31. Fracturamiento del 2022 y 2024 para el punto CI-09.
Fuente: Elaboración propia en recorrido de campo y de Google Maps.

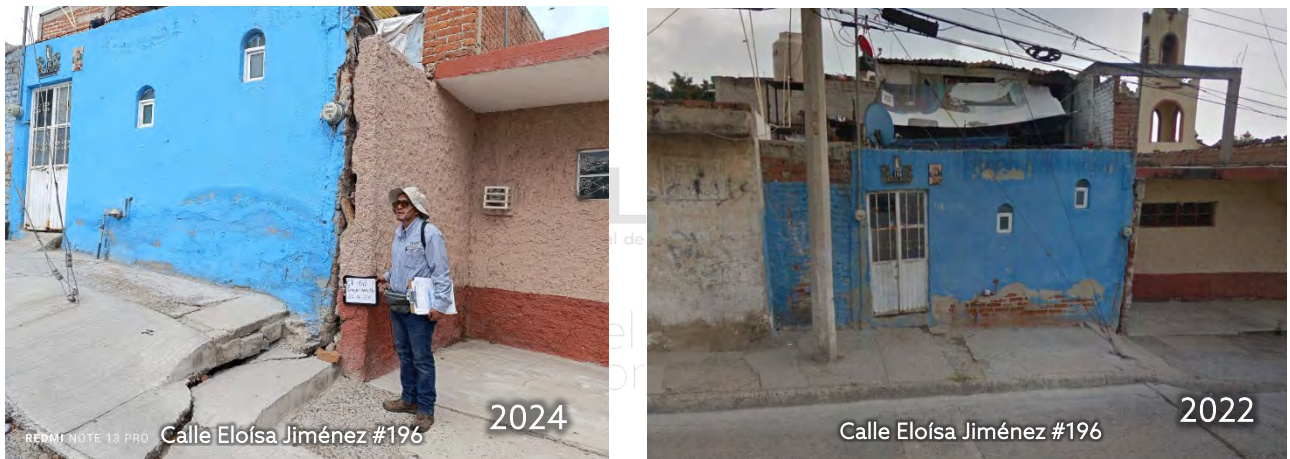
Figura 3.32. Fracturamiento y hundimientos del 2022 y 2024 para el punto CI-08.
Fuente: Elaboración propia en recorrido de campo y de Google Maps.

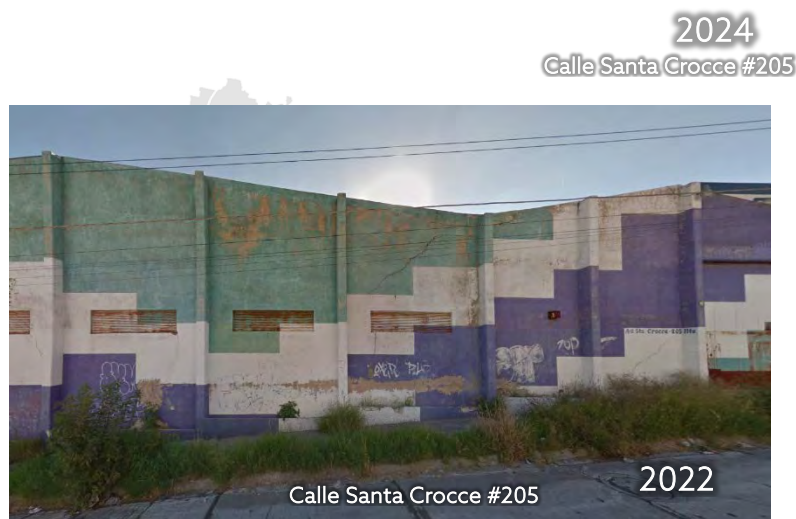
Figura 3.33. Fracturamiento del 2022 y 2024 para el punto CI-13.
Fuente: Elaboración propia en recorrido de campo y de Google Maps.

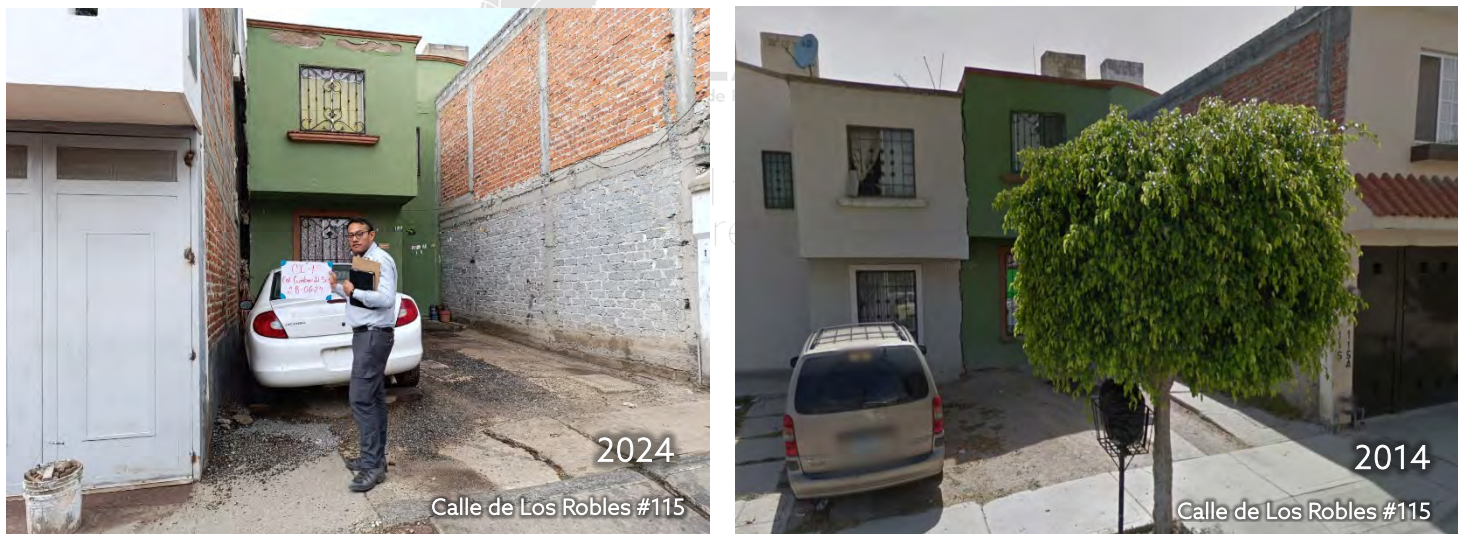
Figura 3.34. Separación entre muros divisorios del 2022 y 2024 para el punto CI-15.
Fuente: Elaboración propia en recorrido de campo y de Google Maps.

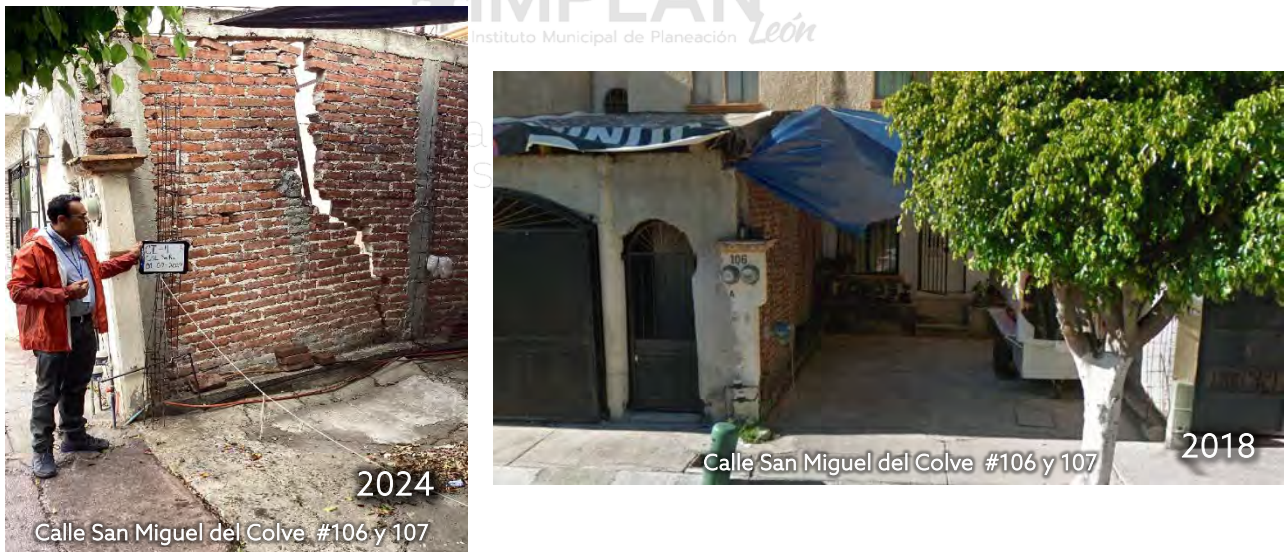
Figura 3.35. Fracturamiento en muro de 2018 a 2024 para el punto CI-04.
Fuente: Elaboración propia en recorrido de campo y de Google Maps.

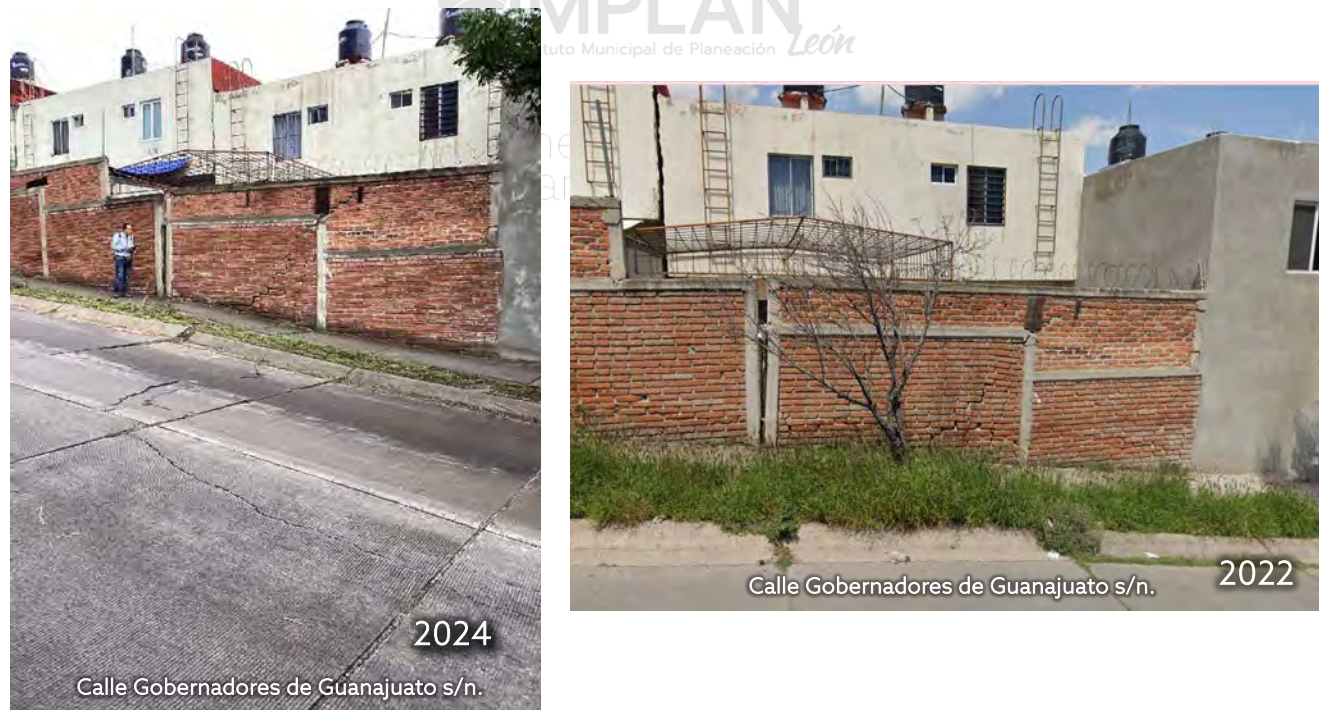
Figura 3.36. Fracturamiento en muro y separación en columnas de 2022 a 2024 para el punto CI-21.
Fuente: Elaboración propia en recorrido de campo y de Google Maps.

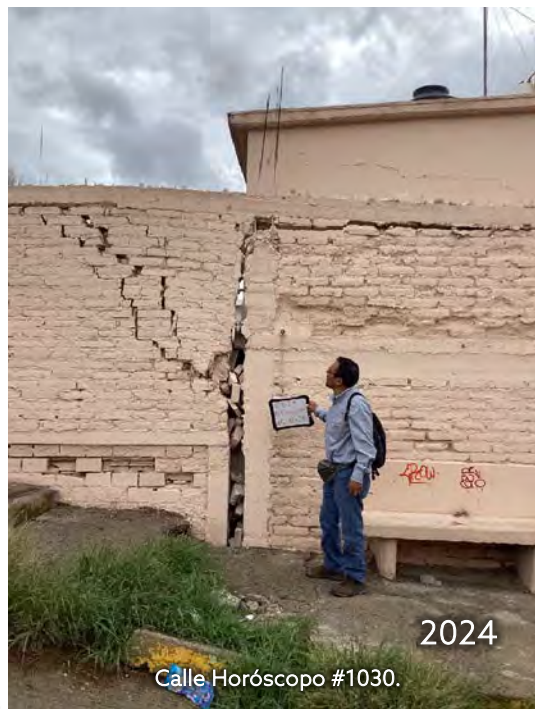
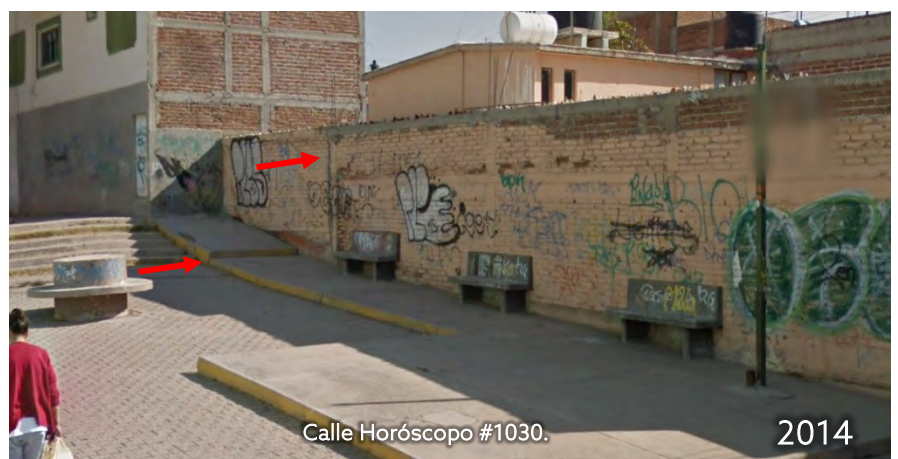
Figura 3.37. Fracturamiento en muro y separación en columnas de 2014 a 2024 para el punto CI-27.
Fuente: Elaboración propia en recorrido de campo y de Google Maps.
