**ESTUDIO GEOTÉCNICO POR LA
INFLUENCIA DE LA FALLA
GEOLÓGICA CON DIRECCIÓN
NORESTE-SUROESTE A LA SALIDA
SAN FRANCISCO DEL RINCÓN**

2024

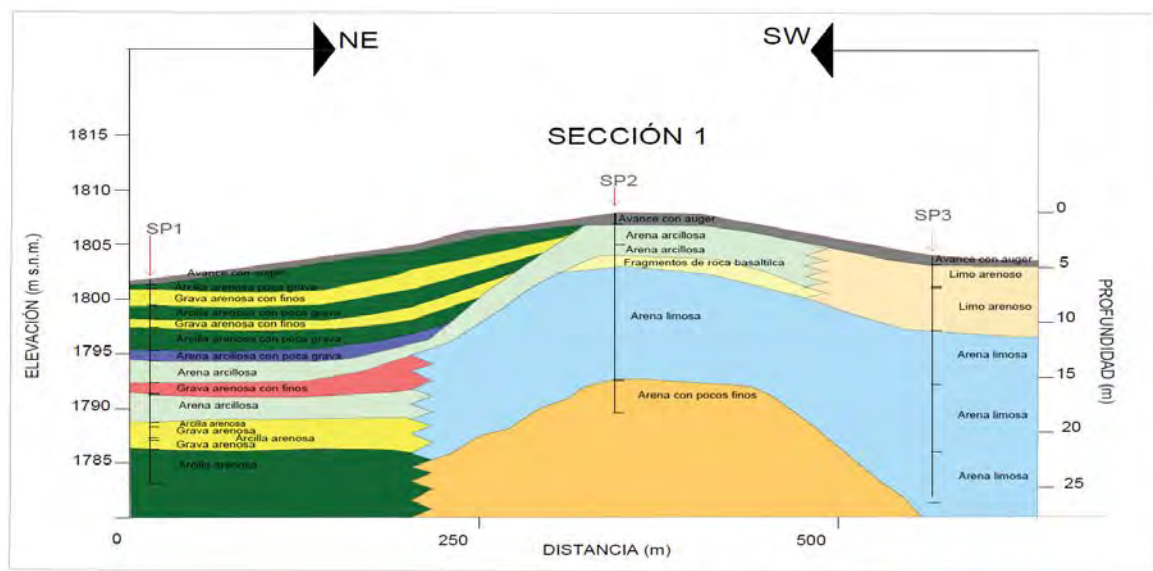
Figura 2.4. Sección geológica de las perforaciones realizadas en el 2020. Fuente. Elaboración propia

Con la información geotécnica se realizó la interpretación geológica para determinar el arreglo de los materiales en el subsuelo y se construyó la sección geológica de la Figura 2.4, en la que se observa la variación horizontal y vertical de los materiales; en el sondeo SP1 los materiales son de granulometría más gruesa por lo que probablemente estén relacionados con sedimentos aluviales o de pie de monte; en los sondeos SP2 y SP3 predominan sedimentos areno-

limosos, que debe estar asociados con materiales volcánicos del tipo toba arenosa.

Estas variaciones están vinculadas también a cambios en la permeabilidad y por tanto en su respuesta al paso del agua; es importante mencionar que en los reportes de los sondeos no se encontró nivel de agua, y se reportó que los materiales superficiales son de baja compactación, mientras que la toba arenosa tiene alto grado de compactación.

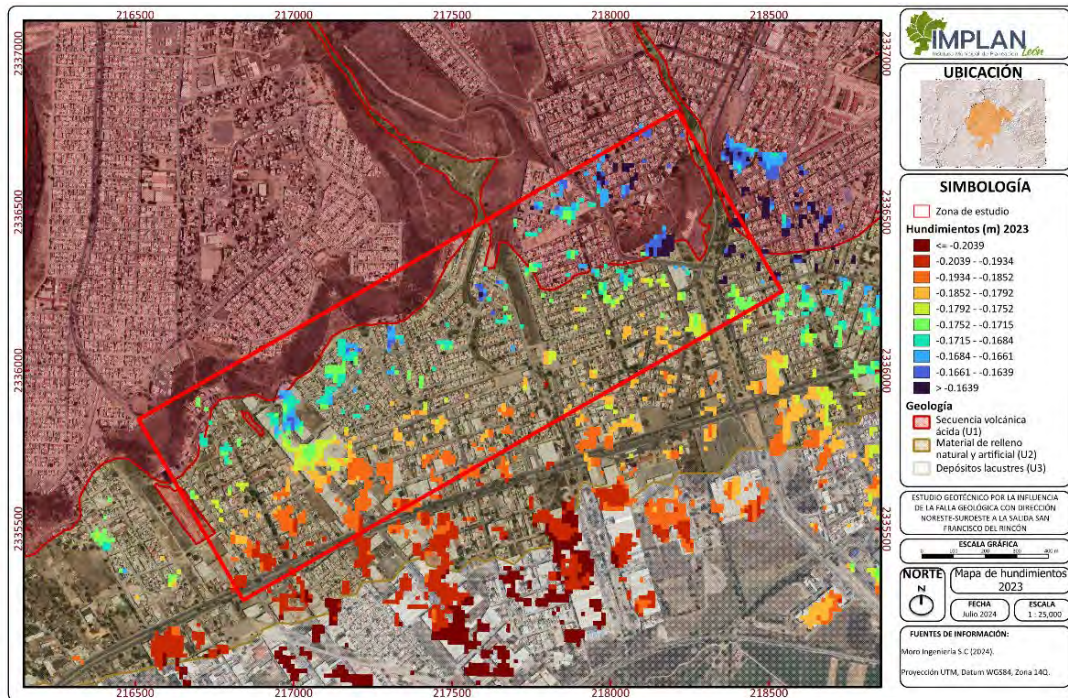
Figura 2.6. Mapa de hundimiento de 2023 generado por superposición de interferogramas

El hundimiento calculado para el 2023 varió en un rango de 0.16 a 0.20 m; donde el método obtiene mejores resultados, corresponden con edificaciones grandes, como las bodegas industriales ubicadas en la colonia Santa Croce.

Como resultado, el mayor hundimiento se localizó al sur del área, con un valor mayor a 0.19 m y por otra parte la zona con menor variación en su cota, fue la cercana a la ladera, donde el hundimiento tuvo alrededor de 0.17 m.

Al comparar esta información con la geología de la zona, el hundimiento en donde se presentan los rellenos lacustres el hundimiento prácticamente fue siempre mayor a 0.185 m y la zona de pie de monte tuvo valores de entre -0.180 y -0.1660 m; estos valores negativos están relacionados más bien con la calidad de las imágenes más que un cambio en la posición de la superficie del terreno.

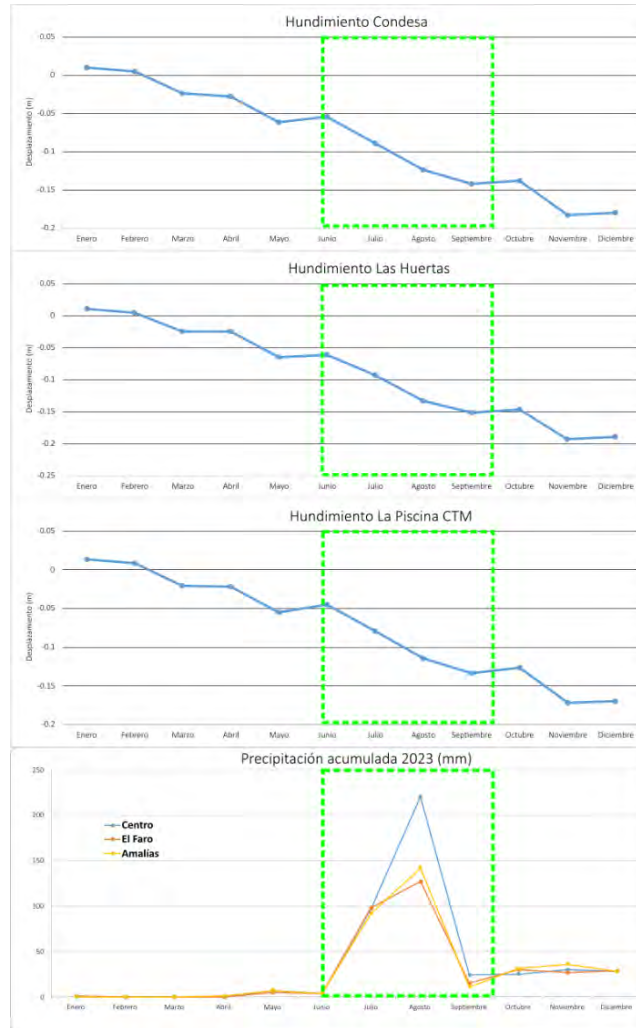
Figura 2.7. Gráficas de hundimiento por mes para las colonias A) La Condesa, B) Las Huertas y C) La Piscina CTM Y Precipitación acumulada mensual para el año 2023

El hundimiento que se registró cada mes con el análisis InSAR no es constante durante todo el año, en las gráficas anteriores se registra un hundimiento mayor durante los meses de julio a septiembre, durante este lapso el hundimiento total registrado para los tres casos fue varió entre 0.08 m y 0.1 m, que es la tasa más alta con respecto a cualquier otro período del año. Estas gráficas permiten concluir también que durante los primeros meses del año (enero-abril) los hundimientos son menores a los 0.05 m, esto coincide con la temporada de secas.

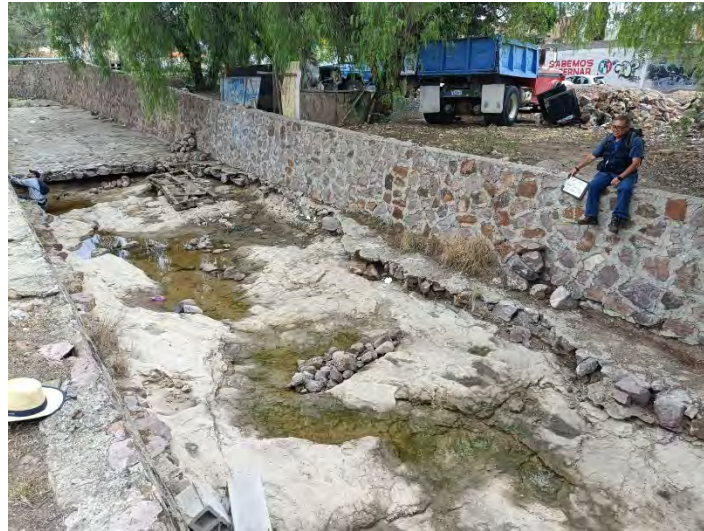
Figura 3.2. PVG-1 en la calle León II, colonia Granjas Campestre
Fuente. Elaboración propia en recorrido de campo

Dentro de la zona de estudio, los materiales más antiguos que se encuentran expuestos son rocas volcánicas conformadas por tobas e ignimbritas (tobas soldadas), las cuales en conjunto se denominan en este trabajo como secuencia volcánica ácida; en el punto de verificación geológica 1 (PVG-1), se observó una toba formada por fragmentos del tamaño del limo y arcilla, altamente compactada; por sus características físicas y mecánicas es un material totalmente estable; sus fracturas se encuentran cerradas por lo que no permiten

el paso del agua (son materiales prácticamente impermeables); la secuencia volcánica está cubierta por materiales artificiales de relleno, con un espesor irregular de entre 1.30 y 12 m; el contacto entre estos es irregular (Figura 3.2), debido a que la secuencia volcánica fue erosionada antes de que fuera cubierta por materiales artificiales de relleno.

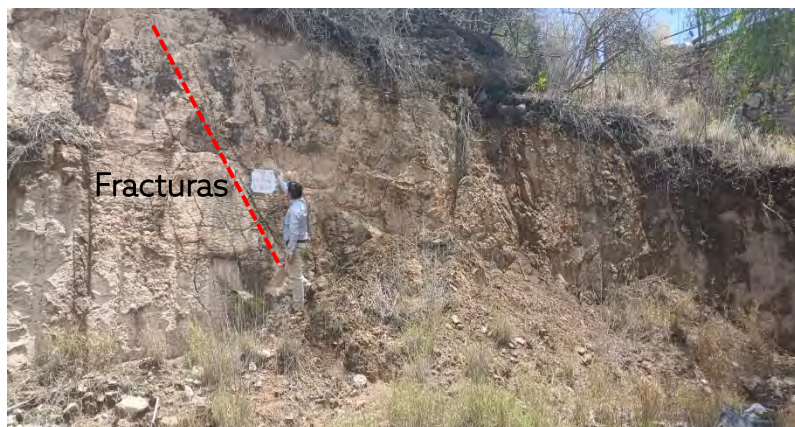
Figura 3.3. PVG-3, en la colonia Las Huertas
Fuente. Elaboración propia en recorrido de campo

En el sitio del PVG-3 se observó una toba de color rosa, compactada, que en su parte más alterada por las variables climáticas se rompe al golpe del martillo; presenta fracturamiento en dos orientaciones; las fracturas están cerradas por lo que no permiten el flujo del agua; en los recorridos no se encontraron evidencias de que presente algún tipo de desplazamiento, por el contrario se trata de un material totalmente estable (Figura 3.3).

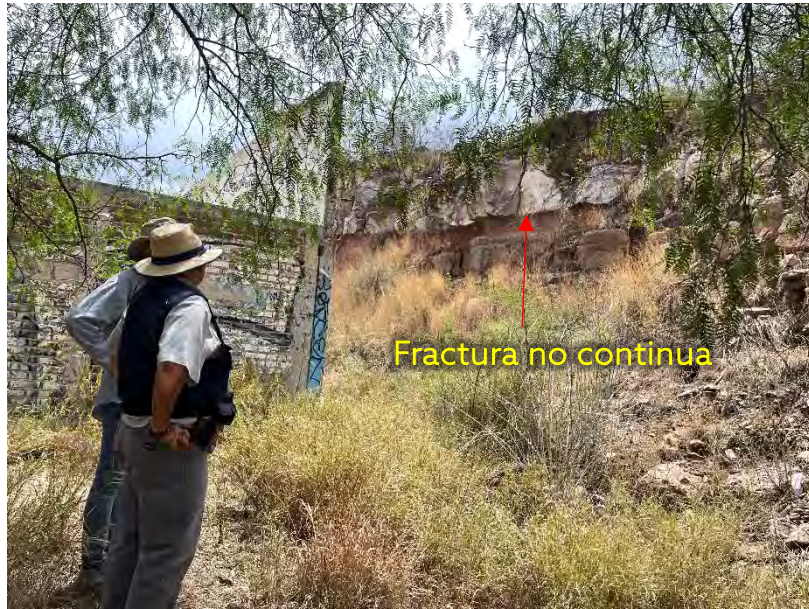
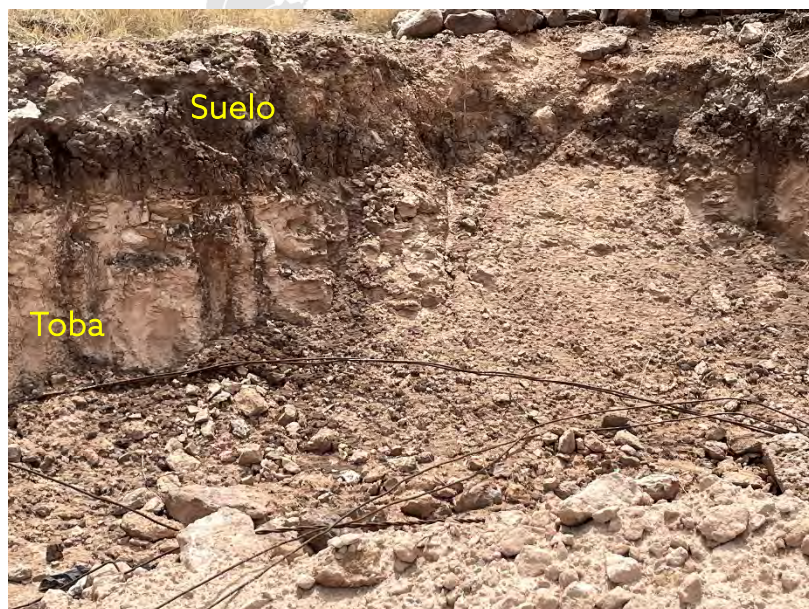
En cuanto al sitio del PVG-5, en la parte superior se tiene una alternancia de tobas e ignimbritas (tobas soldadas); las ignimbritas tienen fracturamiento abierto, pero al llegar al contacto con las tobas no continúa, por lo que el paso del agua se presenta únicamente en las fracturas abiertas de las ignimbritas; esta secuencia volcánica está cubierta por material de pie de monte, constituido de arenas gruesas, gravas y bloques, los cuales tienen una permeabilidad media (Figura 3.5). En las inmediaciones de este sitio se observó en la parte superior suelo con un espesor máximo de 1.5 m (Figura 3.6).

Figura 3.5. Sitio del PVG-5 en la colonia Las Mandarinas Fuente. Elaboración propia en recorrido de campo

Figura 3.6. Sitio del PVG-5 en la colonia Las Mandarinas Fuente. Elaboración propia en recorrido de campo

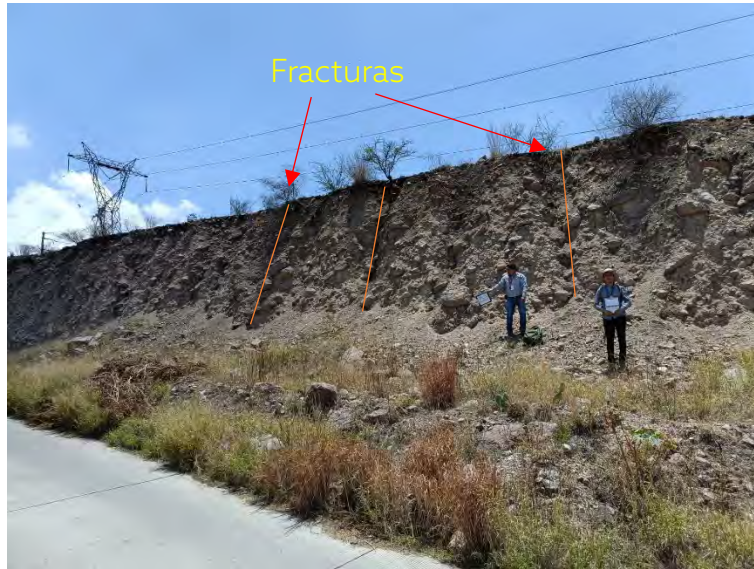
Figura 3.7. Materiales expuestos en el sitio del PVG-2, calle León II Col. Colinas de San Francisco
Fuente. Elaboración propia en recorrido de campo

Con los trabajos de verificación geológica, se observó que la mayoría de la zona de estudio está cubierta por sedimentos de pie de monte, como fue el caso del sitio del PVG-2, en el cual se tienen materiales de tamaño de bloques de 30 a 50 cm, con gravas y arenas gruesas, todo este conjunto tiene un bajo grado de compactación; estos materiales por su porosidad o porque presenta grietas

permiten el paso del agua; sus espesores son muy variados y en el subsuelo de la zona de estudio se encuentran distribuidos irregularmente (Figura 3.7).

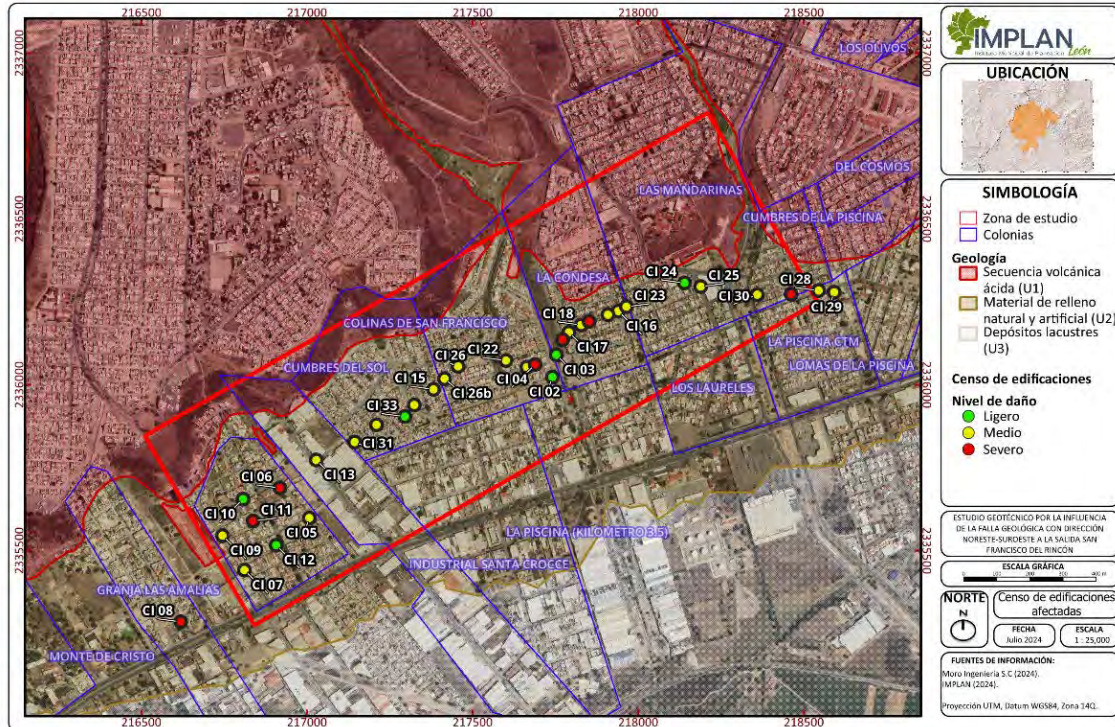
Figura 3.9. Censo de edificaciones afectadas.

Estos sitios fueron seleccionados durante los recorridos de verificación; estas visitas permitieron identificar las diferentes tendencias de las fracturas y evaluar el comportamiento de acuerdo con el tipo de construcción; su localización se puede observar en la Figura 3.9 .

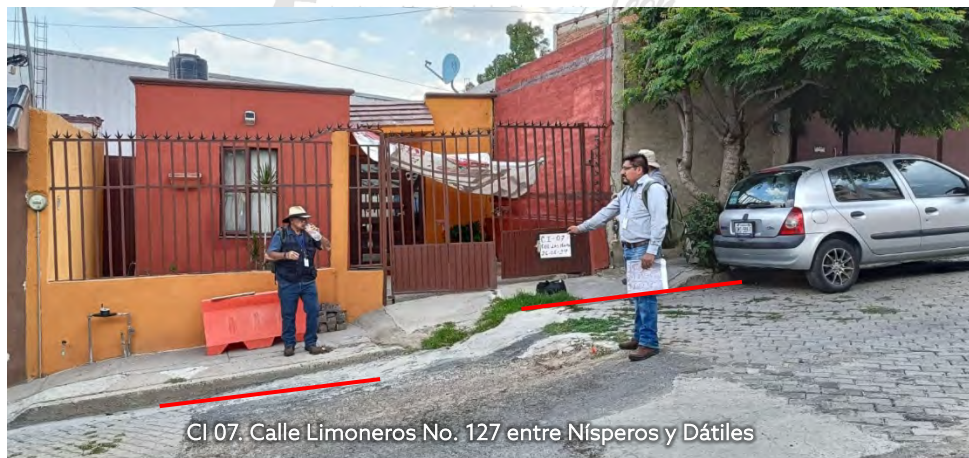
CI 07. Calle Limoneros No. 127 entre Nísperos y Dátiles

En esta colonia, se observan dislocamientos en bloques de concreto de 10 cm además de separaciones de 10.6 cm y fracturas de 3 a 6 mm de abertura (CI 06), ver Figura 3.13. También se han detectado hundimientos significativos, en el sitio CI 07 de 45 cm (Figura 3.14). En términos de fracturas en muros, se observan fracturas cortantes de 2 a 3 cm en muros de mampostería (CI 09) y en otros casos, como en la escuela Benito Juárez (ver Figura 3.15), en la Capilla de Nuestra Señora del Camino (CI 11) y en viviendas como la de Los Limoneros 127 (CI 07), se reportan fracturas severas de hasta 5 cm en pisos, muros y columnas (ver Figura 3.16).

Figura 3.14. Hundimiento de 45 cm.
Fuente: Elaboración propia en recorrido de campo.

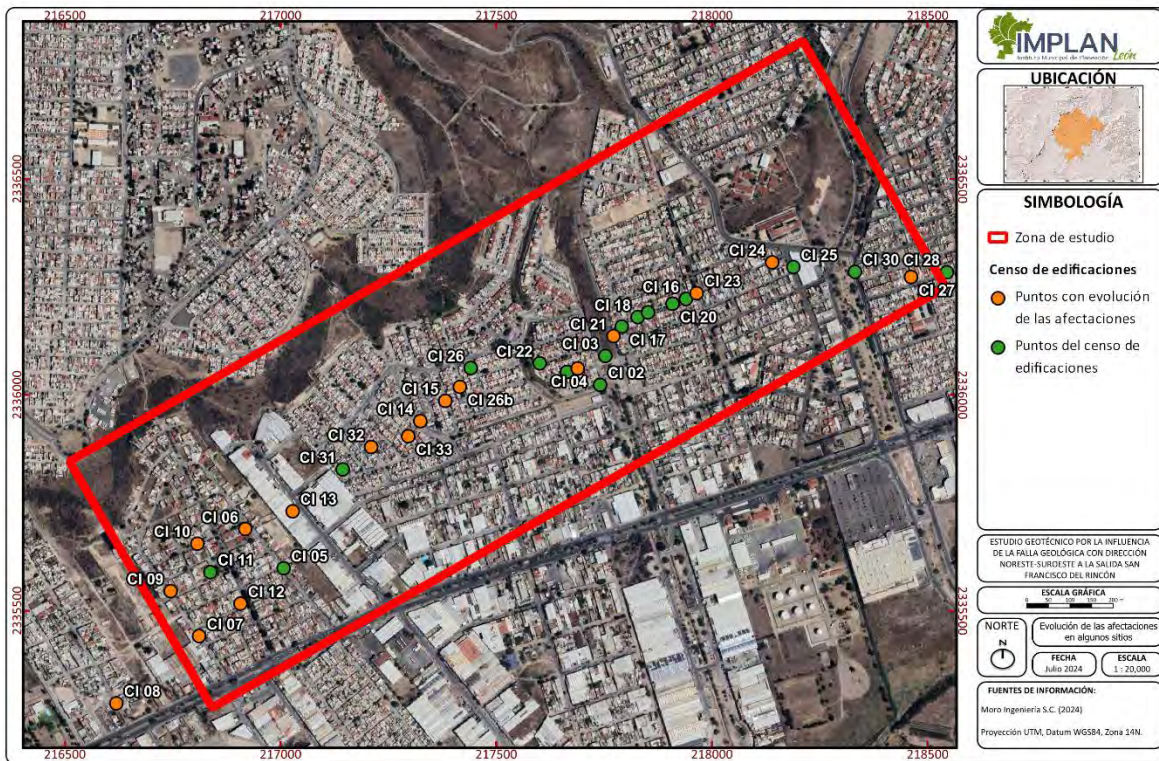
Figura 3.30. Localización de los puntos con evolución de las afectaciones.

De esta comparación se identificaron 17 puntos que fueron visitados en campo, y solo en 15 se compararon daños puntuales para diferentes años, con imágenes que permitieron determinar los cambios; con estas imágenes se identificaron los cambios en la apertura del fracturamiento, separaciones entre las estructuras o hundimientos y en algunos casos fue posible determinar cuantitativamente el cambio en la apertura de las fracturas.

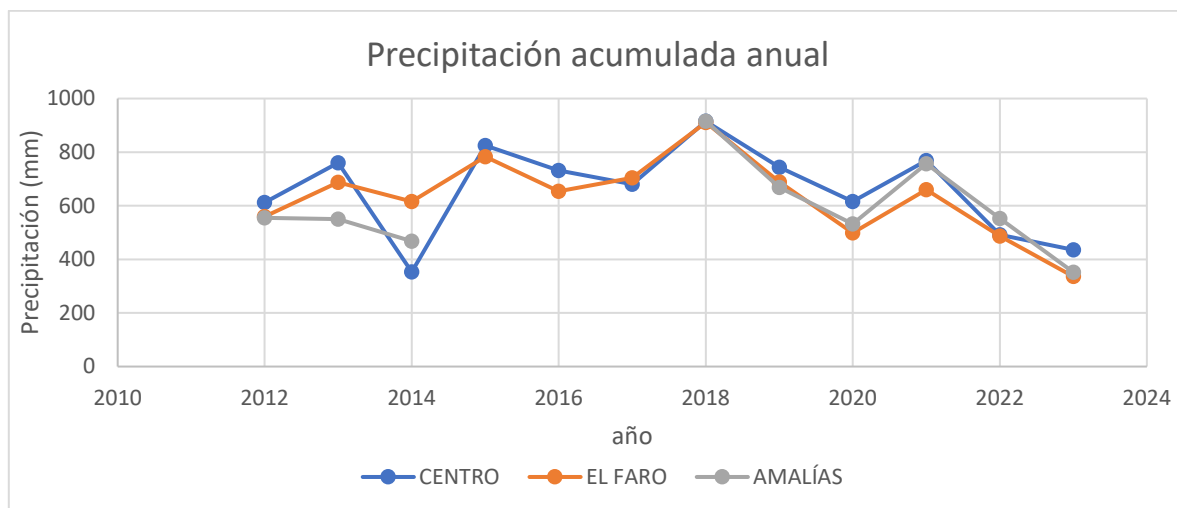
Figura 3.38. Distribución de la precipitación acumulada anual

Al comparar los resultados de la precipitación de 2012 al 2023 con la información de las estaciones climatológicas de SAPAL (Centro, El Faro y Amalias; ver Figura 3.38), se observó que el año 2018 fue un año con mayor precipitación, lo cual favoreció que hubiera más agua disponible para ingresar al subsuelo, y se incrementara el lavado de materiales finos y el incremento del peso de los materiales, así como el movimiento por efecto de la lubricación entre los materiales con diferente cohesión, favoreciendo el movimiento y fracturamiento.

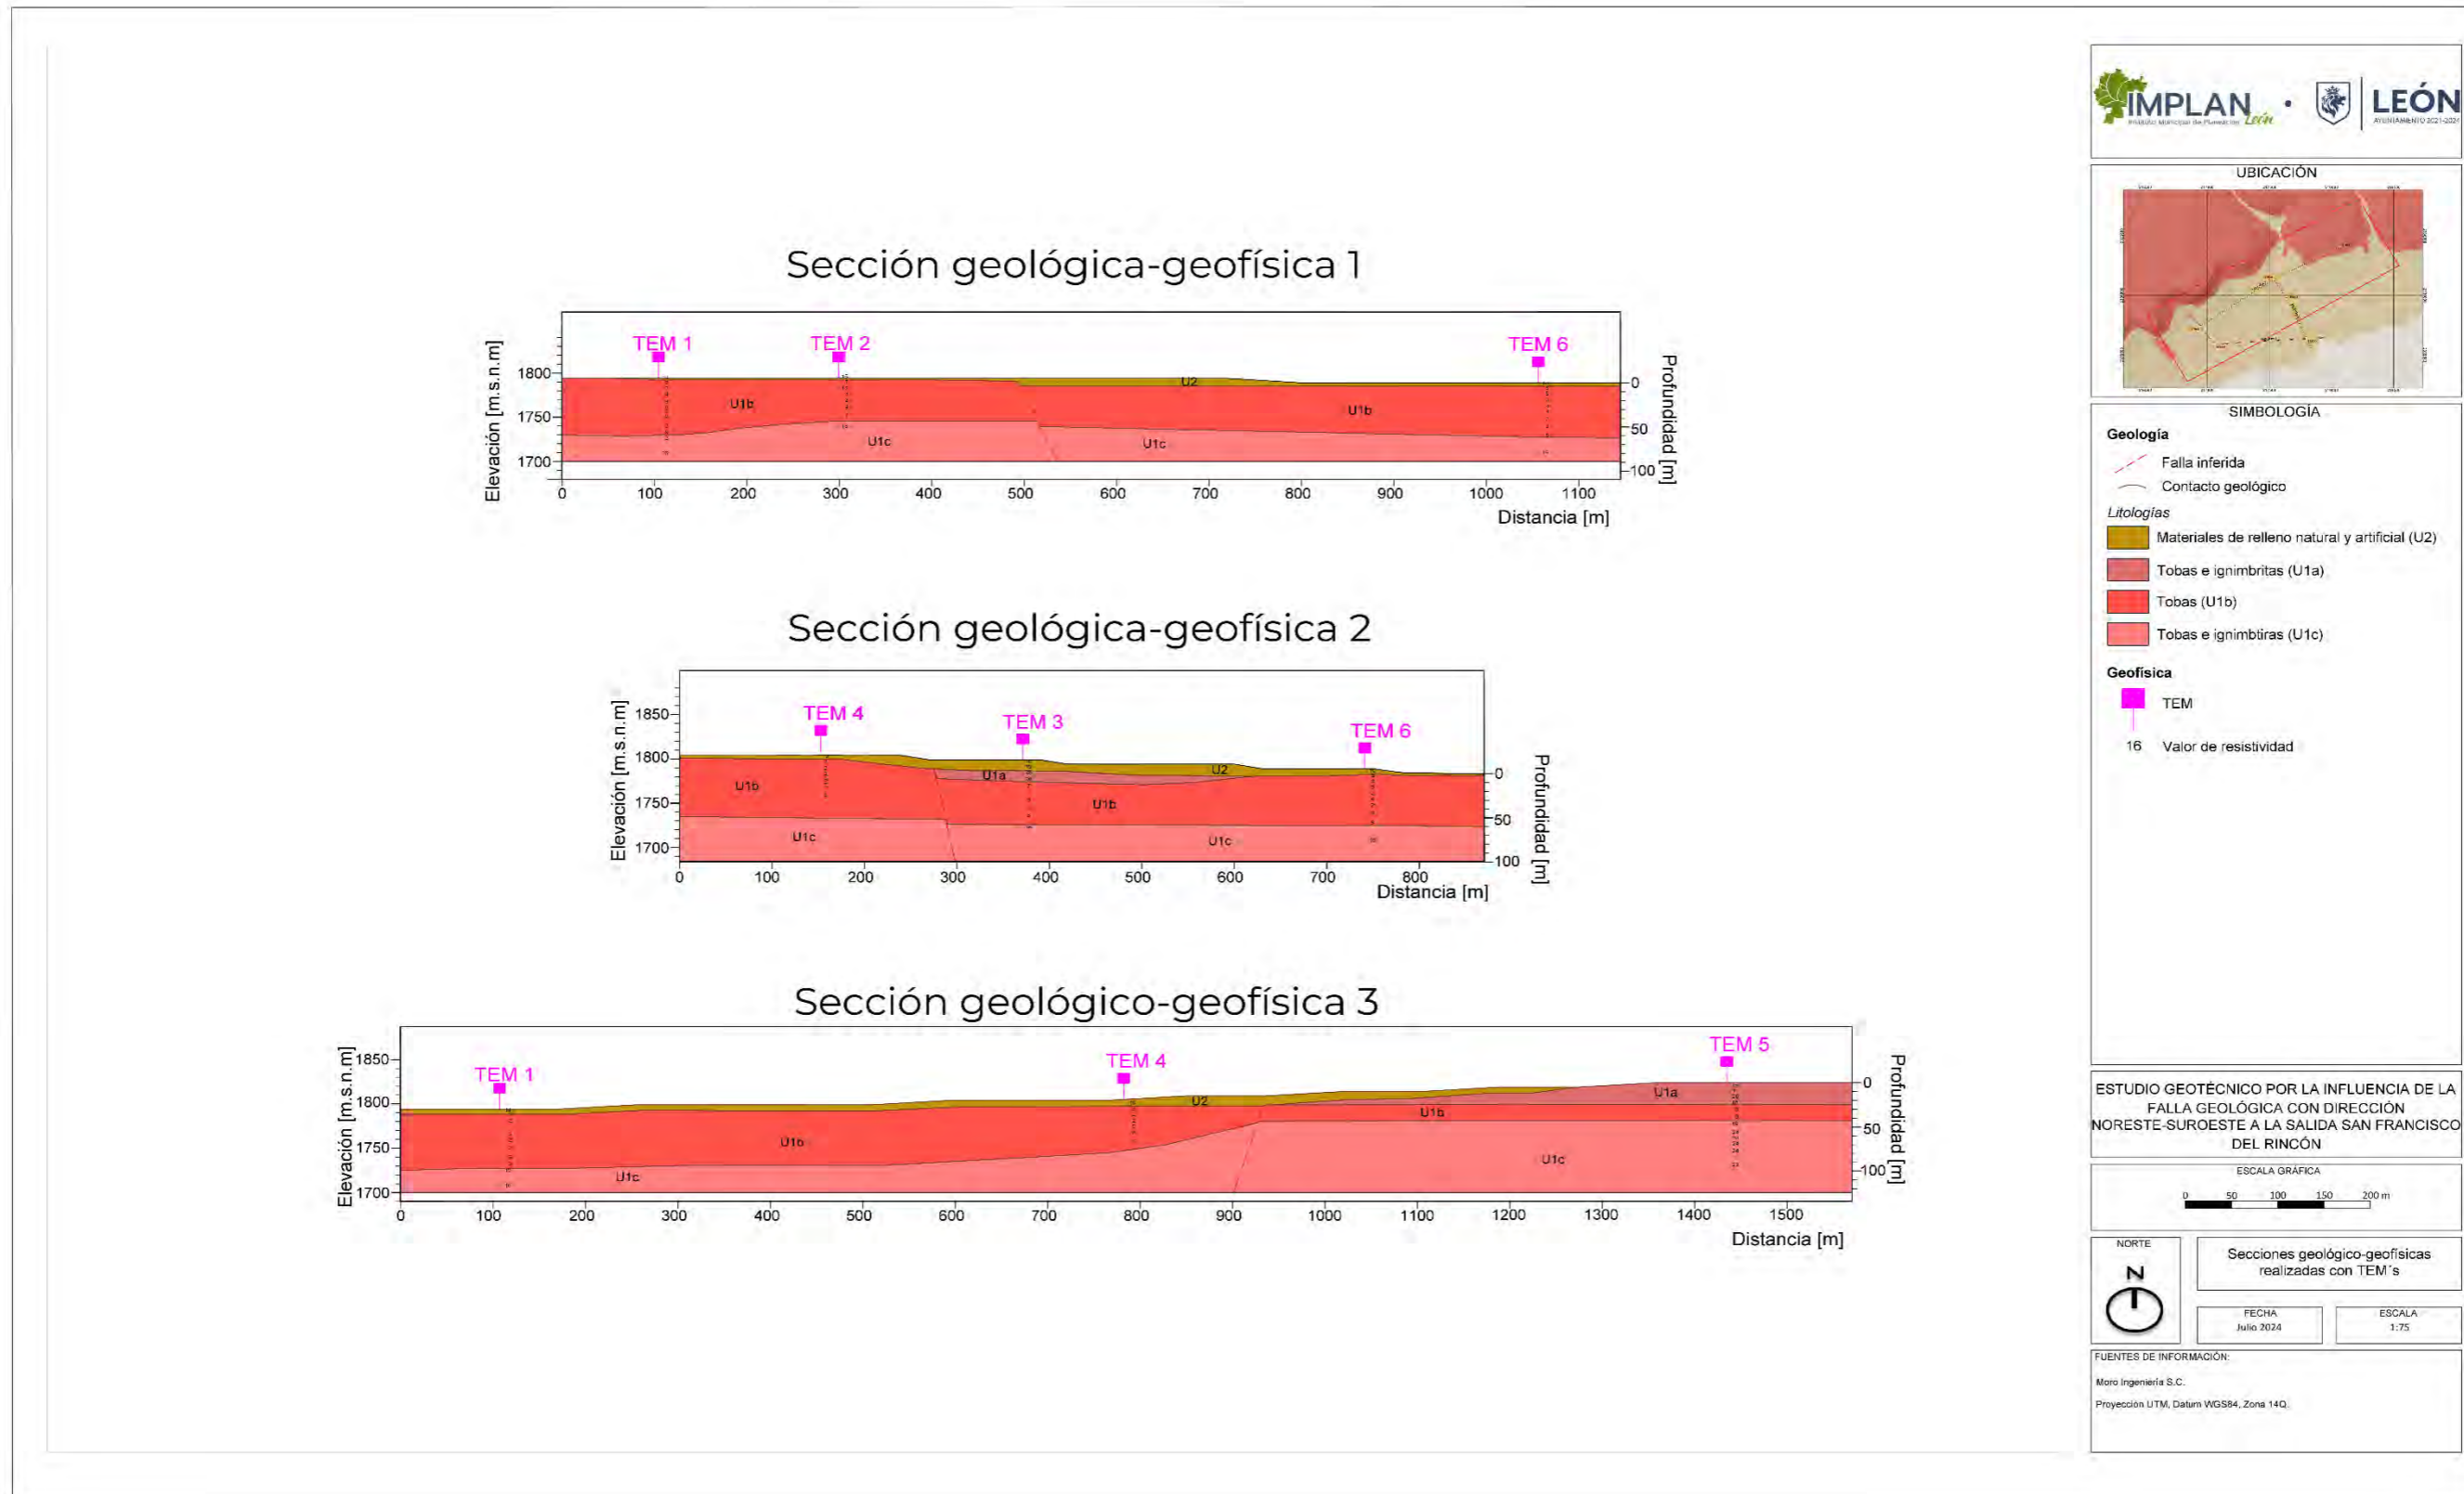
Figura 3.39. Secciones geológico geofísica realizadas con TEM's
Fuente: Elaboración propia

En este estudio se efectuaron cinco TEM, con los resultados se realizaron tres secciones (ver Figura 3.39), en donde los valores de resistividad se asociaron con la información de las perforaciones geotécnicas históricas y con los puntos de verificación geológica, lo que en conjunto permitió establecer dos unidades georesistivas y litológicas; la primera (U1) asociada con la secuencia volcánica ácida, la cual como se puede ver en la tabla 3.3, se dividió en tres subunidades y la unidad U2, las cuales se muestran en la siguiente tabla, la inferior es la más antigua:

A continuación, se presentan las secciones geológico-geofísicas realizadas, así como su ubicación, en estas se puede observar que el espesor del material de pie de monte se hace mayor hacia la zona del valle y se adelgaza hacia la sierra.

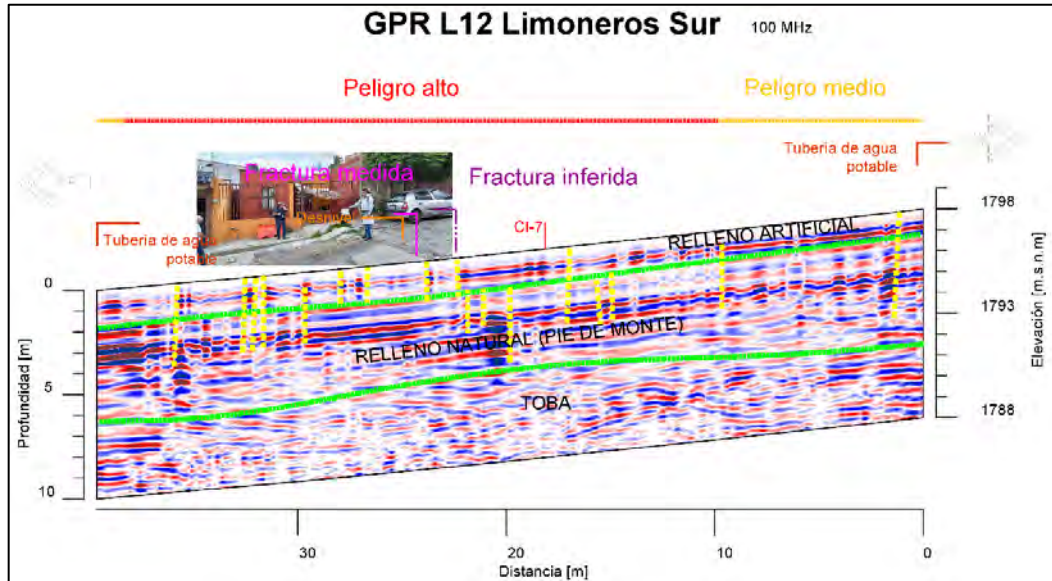
Figura 3.41. Sección de GPR 4 Limoneros Sur (100 MHz)

Los perfiles del georradar, se realizaron en sitios donde en el censo de edificaciones, se habían identificado fracturas y desniveles, lo cual permitió definir la zona de influencia de la fractura (ver Figura 3.41); adicionalmente se identificaron otras fracturas que no se observan aún en la superficie del terreno,

En las secciones se identificó la longitud de afectación la cual siempre resultó mayor en el lado del bloque del terreno que cae, como se observa en la Figura 3.41, lo que coincide con los datos de las casas afectadas que se identificaron durante la etapa de censo de edificaciones; el resto de las secciones interpretadas se presenta más adelante.

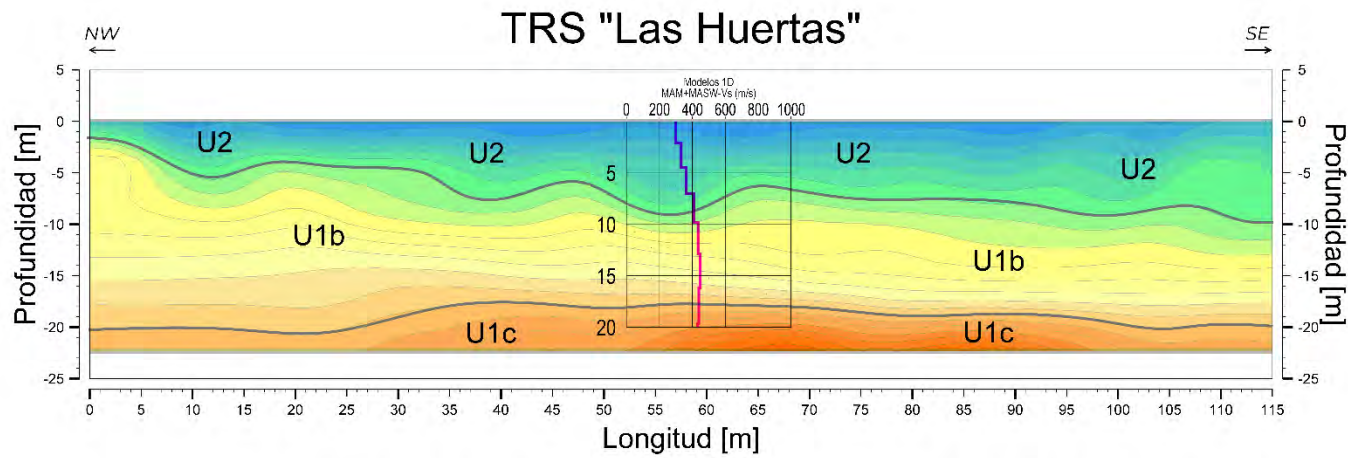
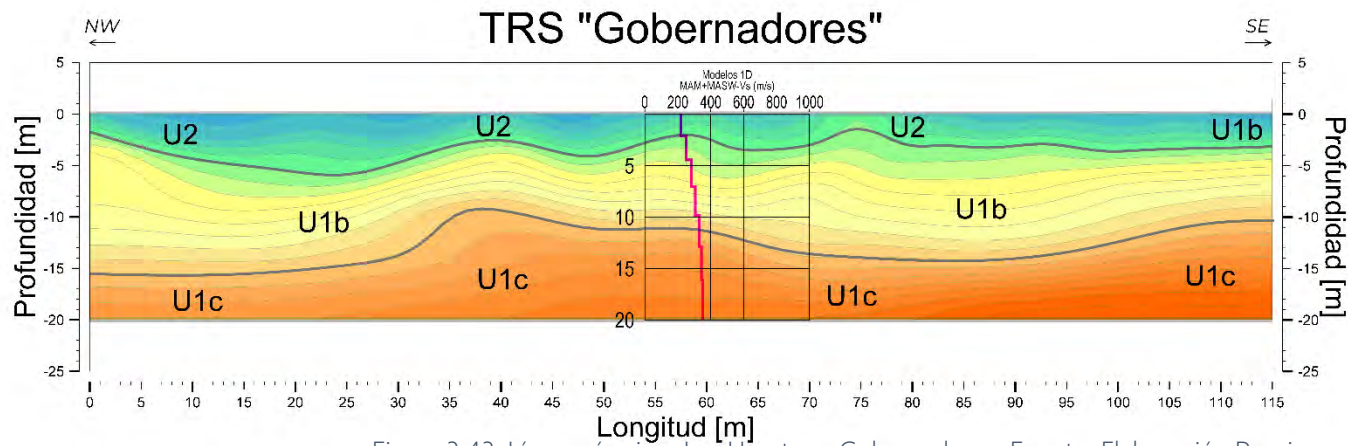
Figura 3.43. Líneas sísmicas Las Huertas y Gobernadores. Fuente: Elaboración Propia

El procesamiento, análisis e interpretación de los valores de velocidad obtenidos durante los trabajos de prospección sísmica, dieron como resultado los perfiles geosísmicos que se muestra en la Figura 3.43, cuyos valores de velocidad de onda sísmica se asociaron a los estados de compacidad de los materiales en el subsuelo; como resultado se definieron tres unidades, la más superficial U2 está constituida por materiales de relleno natural y artificial, mal seleccionados con moderado grado de compactación; estos materiales se encuentran sobre la U1b constituida por tobas con grado de compactación medio; entre la U2 y la U1b hay un contraste alto de las velocidades, lo que provoca que se genere una fricción baja en el contacto litológico, generando un proceso lento de deslizamiento en parte por la antigua forma topográfica de la secuencia volcánica; la parte más profunda de la investigación geofísica está representada por la unidad U1a que está constituida por tobas con grado de compactación alto, que están intercaladas con tobas soldadas (ignimbritas) con grado de consolidación muy alto.

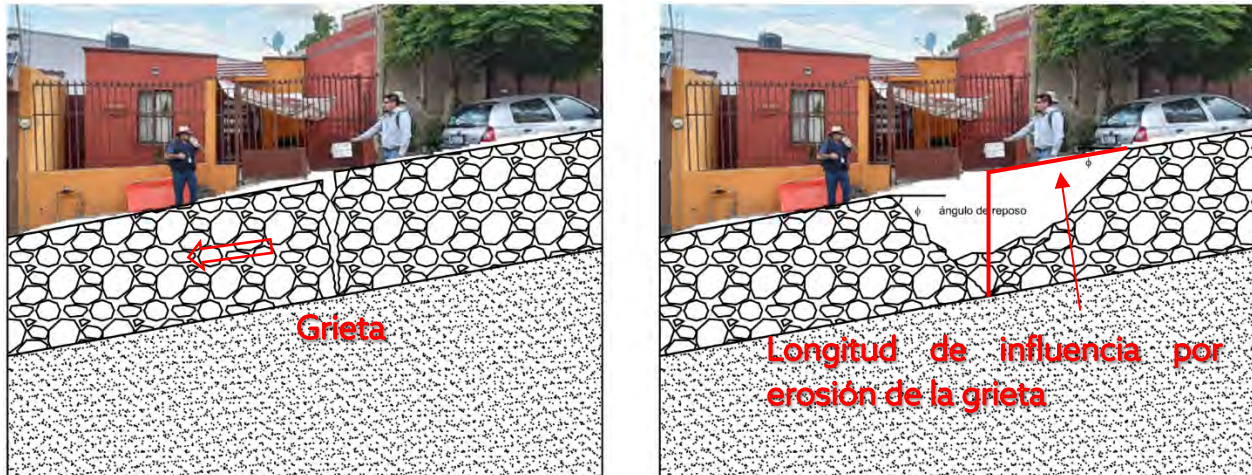
Figura 3.44. Esquema de la evolución de la erosión en las paredes de una grieta hasta alcanzar el ángulo de reposo.

Para determinar la zonas de afectación cercanas a las fracturas, se consideró que el material de relleno ya sea de pie de monte o artificial seguirá erosionándose hasta alcanzar la estabilidad, es decir, hasta llegar a su ángulo de reposo (ver Figura 3.44); este ángulo de reposo se estimó basándose en los datos de la interpretación del estudio geofísico y en las correlaciones entre velocidades de onda sísmica y ángulo de reposo para determinar esta longitud de influencia, que se abordarán más adelante.

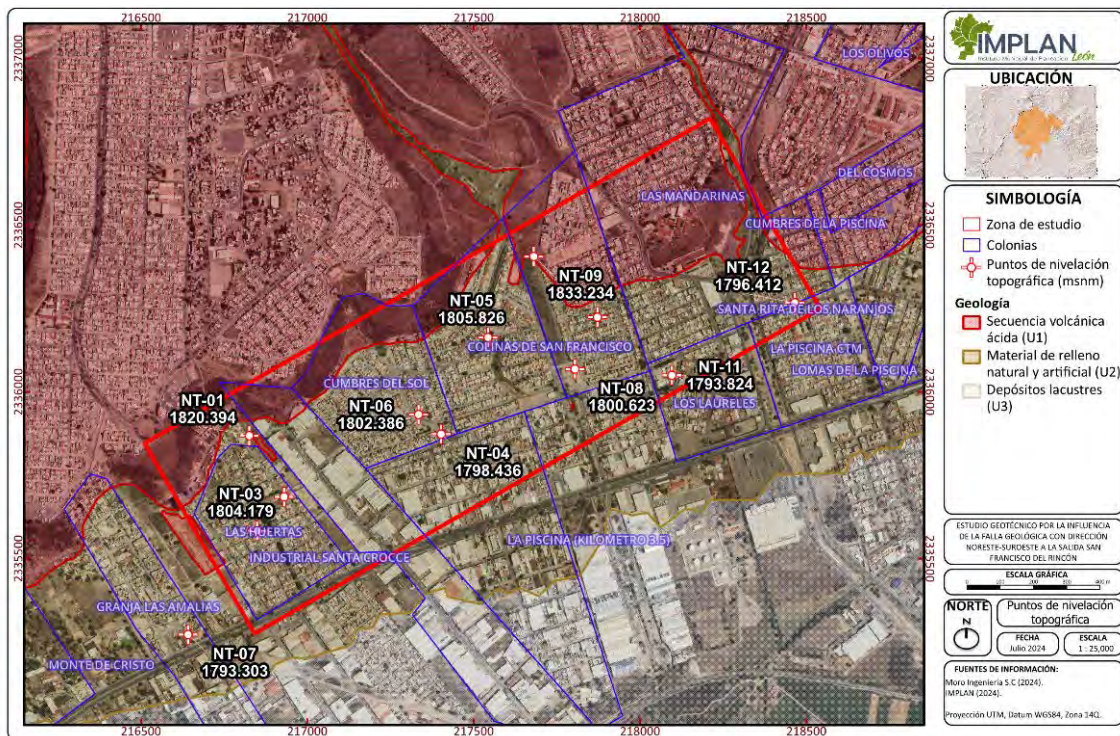
Figura 3.49. Distribución de los sitios nivelados
Fuente: Elaboración propia.

La nivelación topográfica fue realizada con el equipo GNSS Promark 3, cuya tecnología habilita las señales de corrección para el sistema WASS (Sistema de Aumento de Área Amplia) y EGNOS (Sistema Europeo de Superposición de Navegación Geoestacionaria) WASS / EGNOS, con un rastreo promedio de 8 a 10 satélites; en los días en que se efectuaron los trabajos de campo se tuvo un porcentaje de nubosidad del 20% al 70%; en la siguiente tabla se presentan los resultados de la nivelación, en la Figura 3.49 se muestra la distribución de los sitios nivelados.

Las nivelaciones se establecieron en puntos que permitirán dar seguimiento a los cambios en el terreno en sitios donde los movimientos se están dando, con lo cual se establecerá la tasa cambio; de igual forma serán útiles para establecer las

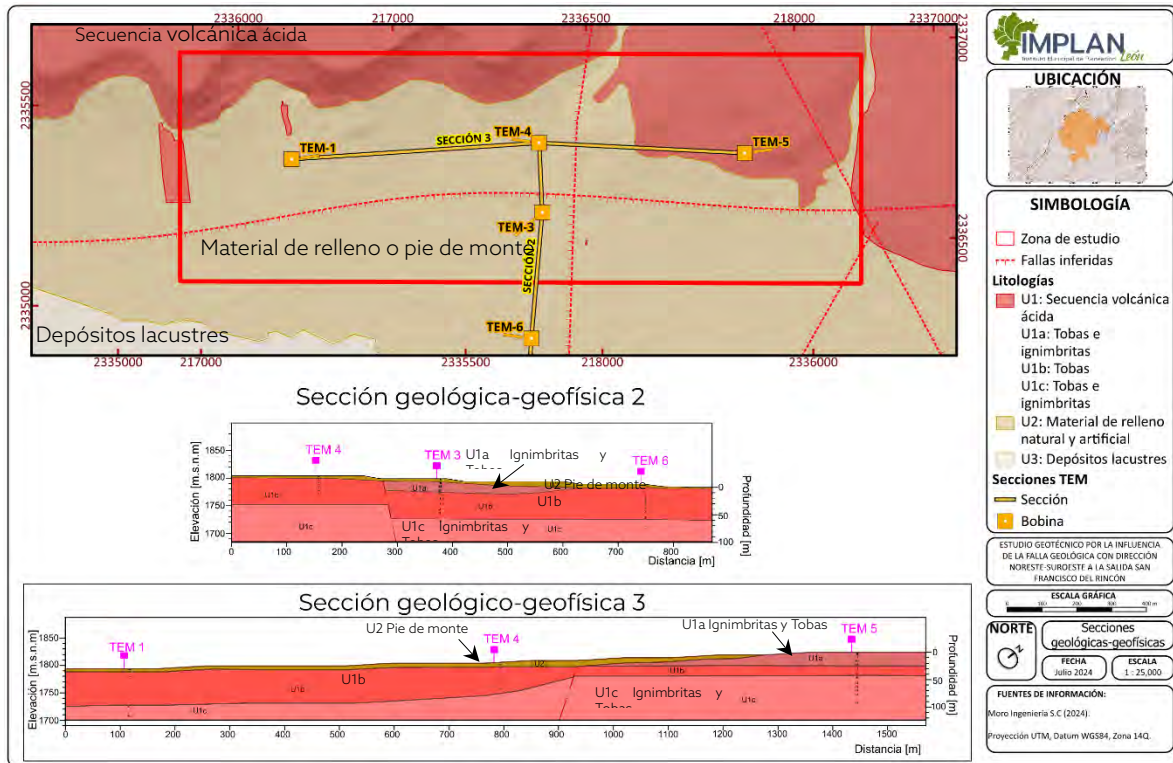
Figura 3.50. Distribución de las unidades; en la parte superior de la figura se muestran en planta y en la parte inferior su arreglo vertical.

La mayor área de afloramiento de esta unidad está en la Mesa Cuatralba, ubicada al norte de la zona; esta secuencia volcánica fue cubierta por la segunda unidad, constituida por material de relleno natural (pie de monte) y artificial (depositado por el hombre).

Hacia el sureste, en el pasado geológico se formaron lagos donde se depositó la tercera unidad, conformada por materiales lacustres intercalados con productos volcánicos; el contacto lateral entre los sedimentos de pie de monte y los lacustres es irregular formando una intercalación.

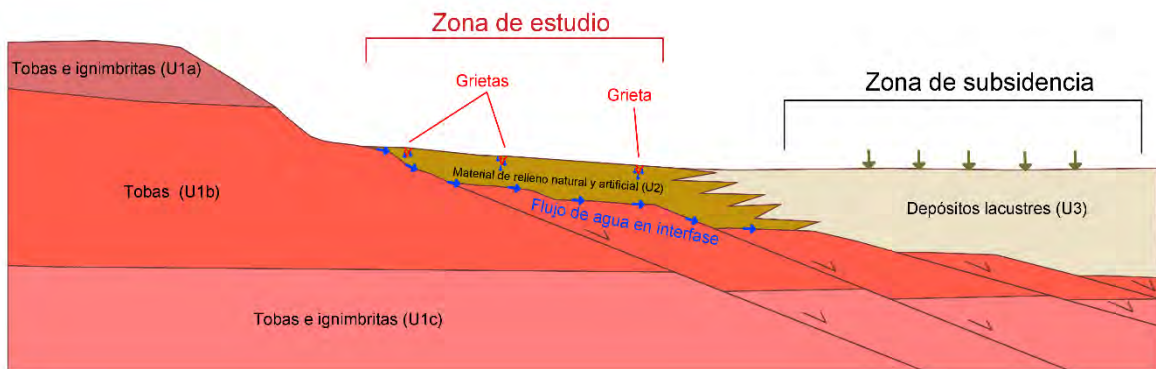
Figura 3.53. Sección esquemática del proceso de agrietamiento en la zona de estudio. Las flechas en color azul muestran la zona por donde se presenta el flujo de agua en interfase.

Esta zona, al estar en una ladera con una pendiente suave a media (entre 3° a 12°), y sufrir pérdida de soporte en la base por los efectos de consolidación del acuífero, provocó que los sedimentos de pie de monte sufrieran reacomodos, generando grietas de tensión por las que penetró el agua pluvial llegando hasta el contacto con la toba impermeable; esta agua actuó como lubricante, provocando deslizamientos de ladera, hundimiento y el nuevo reacomodo del material del pie de monte, incrementando la cantidad de grietas (ver Figura 3.53); este reacomodo es irregular y hace que la expresión en superficie de la fractura no sea continua, cambie de dirección y en ocasiones desaparezca (ver Figura 3.54).

En las fracturas se genera un proceso de migración de partículas finas, dejando solo las partículas gruesas que sufren un reacomodo para cubrir estos espacios vacíos, lo que también provoca hundimientos y fracturas localizadas por donde pasó el agua, este proceso es conocido como sofusión.

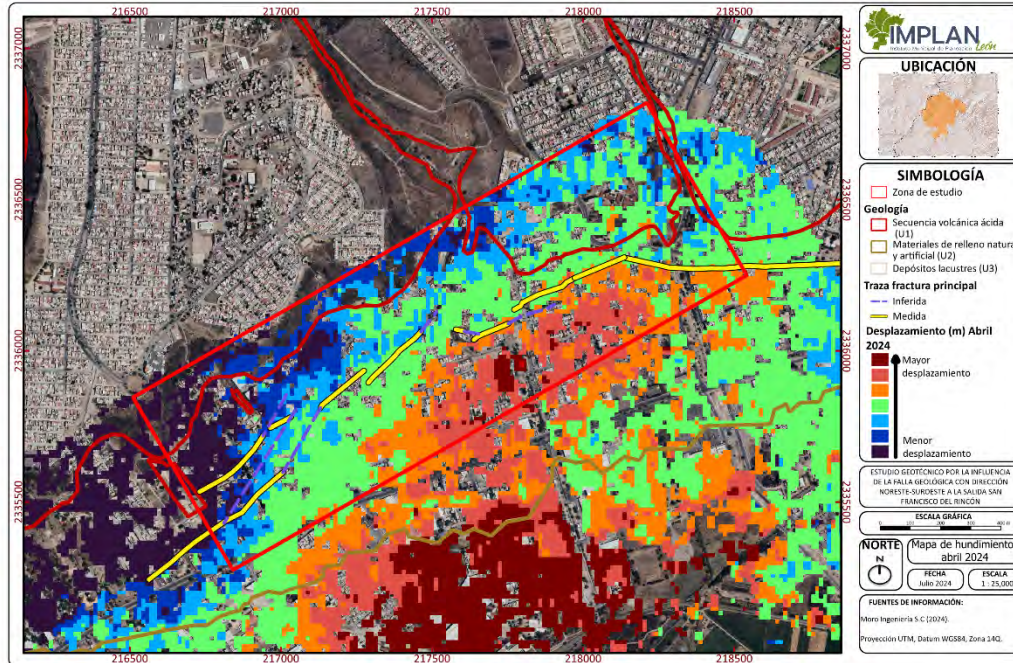
Figura 3.54. Trazas del fracturamiento en la zona de estudio y zonas colindantes.
Fuente: Elaboración propia.

Para determinar la traza de la fractura en zonas donde desaparece, se utilizaron las mediciones estructurales que se realizaron en campo para inferir los sitios por donde pueden continuar; esto fue confirmado a través de la interferometría para el mes de abril de 2024, en donde se observó que tanto las fracturas identificadas como las inferidas coinciden en zonas donde la interferometría mostró cambios en la tasa de velocidad de movimiento del terreno (Figura 3.54); en esta figura se observa que el mayor desplazamiento está hacia el sur en donde se localizan los sedimentos lacustres.

Este agrietamiento provocó que entre las edificaciones colindantes hubiera un reacomodo (inclinación de una sobre otra); adicionalmente el asentamiento del terreno causó la rotura de la red de agua potable y de drenaje, con lo cual se aceleraron los deslizamientos de ladera al incrementarse el contenido de humedad en los materiales poco cohesivos. **Este fenómeno de agrietamiento provocado por pérdida de estabilidad de los materiales de la superficie no tiene relación con las estructuras geológicas profundas;** por las dimensiones y extensión de los materiales en que se está presentado este proceso, es difícil detenerlo, sin embargo, se puede atenuar su velocidad de desplazamiento.
