**ESTUDIO GEOTÉCNICO POR LA
INFLUENCIA DE LA FALLA
GEOLÓGICA CON DIRECCIÓN
NORESTE-SUROESTE A LA SALIDA
SAN FRANCISCO DEL RINCÓN**

2024

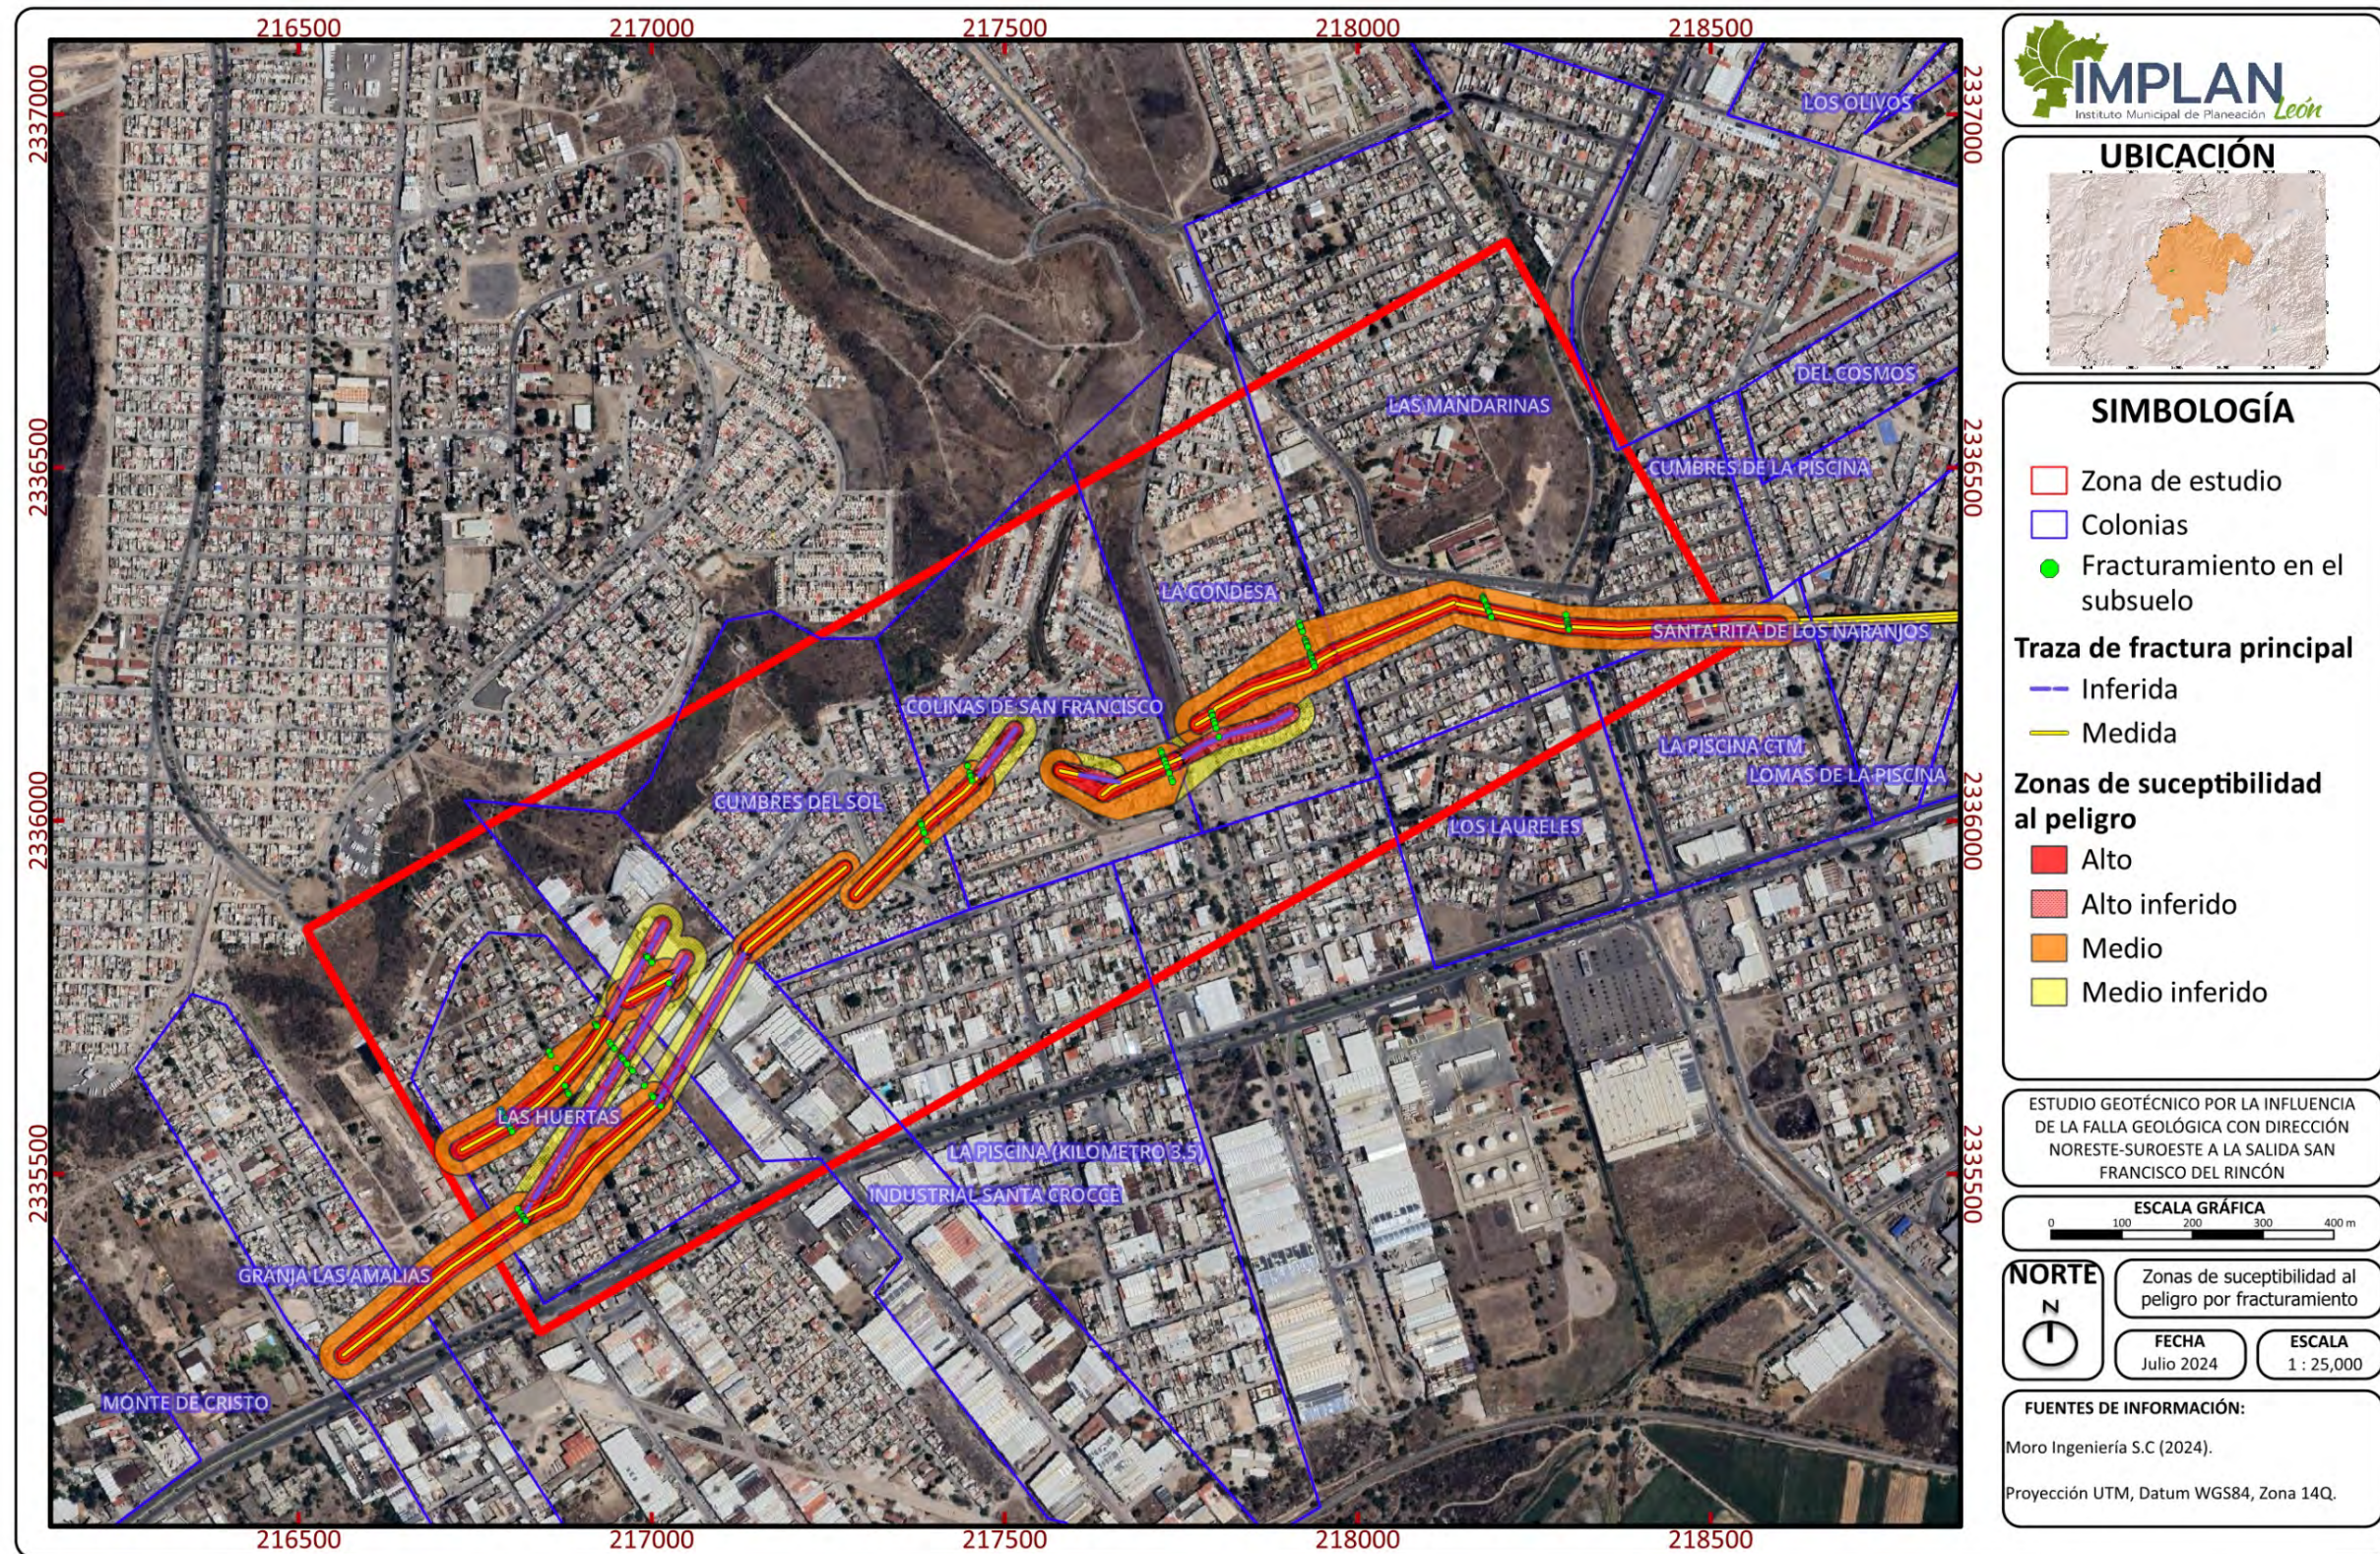
Figura 3.56. Mapa susceptibilidad al peligro por fracturamiento. Fuente. Elaboración propia.

Para determinar la susceptibilidad al peligro para que las edificaciones e infraestructura se vean dañadas, se definieron cuatro zonas que a continuación se describen y se representan en la Figura 3.56.

En esta zona el subsuelo está constituido por una capa de materiales de relleno natural y artificial (pie de monte y relleno antropogénico); hay fracturas visibles en superficie que permitieron identificar la traza del fracturamiento; para determinar la afectación con este peligro se utilizó un ángulo de reposo aproximado de 23° (afecta a una menor área); el subsuelo en esta zona se encuentra altamente fracturado.

Las afectaciones en edificaciones son variadas, además se presentan desniveles en calles; en esta zona por sus condiciones de fracturamiento expuesto en la superficie, se facilita el movimiento del agua a través de las fracturas lo que favorece el movimiento del terreno.

En esta zona el subsuelo está constituido por una capa de materiales de relleno natural y artificial (pie de monte y relleno antropogénico), el subsuelo se encuentra altamente fracturado, esta zona coincide con la proyección de la continuidad de las fracturas observadas, sin embargo, no llegan a la superficie; para determinar la afectación con este peligro se utilizó un ángulo aproximado de reposo de los materiales de relleno de 23° (afecta a una menor área). En esta zona es muy conveniente confirmar con más secciones de georradar y con perforaciones exploratorias.

En esta zona el subsuelo está constituido por una capa de materiales de relleno natural y artificial (pie de monte y relleno antropogénico), los cuales tienen fracturamiento medio a bajo, que no llegan a la superficie, pero que fue identificado a través de los resultados de la exploración geofísica; para determinar la zona de afectación con este peligro se utilizó un ángulo de reposo de los materiales de relleno de entre 10° y 23° (afecta a una mayor área); esta zona es continua a lo largo de donde se observó fracturamiento; en este caso es también conveniente confirmar con más secciones de georradar y con perforaciones exploratorias.

En la colonia Colinas de San Francisco se extendió esta área debido a las evidencias en el fracturamiento de la calle, de forma paralela al arroyo y debido a que el mamposteado que lo encausa se está venciendo, lo que provoca inestabilidad pendiente arriba.

En esta zona el subsuelo está constituido por una capa de materiales de relleno natural y artificial (pie de monte y relleno antropogénico), los cuales se encuentran con fracturamiento bajo a nulo; las pocas fracturas observadas no llegan a la superficie y solo se identificaron a través de la exploración geofísica; para determinar la zona de afectación con este peligro se utilizó un ángulo de reposo de los materiales de relleno entre 10° y 23° (afecta a una mayor área); esta se infirieron a través de la geofísica. Como en los casos anteriores sería

- Es necesario revisar las redes de distribución de agua potable y drenaje, considerando que el movimiento del terreno continuará, produciendo daños en las propias redes y en las edificaciones; en estos casos una alternativa de solución en las zonas afectadas y mostradas en la Figura 3.56, consiste en cambiar el material de las redes por otra tubería mucho más flexible, no solo en la zona donde se presentan las grietas, sino también en las marcadas con un grado de peligro medio; cabe mencionar que antes sería conveniente incrementar el detalle de la figura citada con trabajos complementarios de geofísica; al respecto, se consultó con diferentes fabricantes y existen tuberías que pueden deformarse hasta un 25% de su dimensión original; este cambio tendría por objetivo reducir las fugas y tener una mayor vida útil; adicionalmente es necesario llevar un control detallado de la variación de las presiones a ambos lados de las zonas afectadas. Un ejemplo de este tipo de tuberías es el polietileno de alta densidad; este material ya ha sido utilizado en otras ciudades con problemas similares, como: Aguascalientes y la Ciudad de México, entre otras.

- Realizar estudios geológico-geofísicos de detalle, en las zonas identificadas en la Figura 3.56, para definir los sitios en donde es conveniente construir muros de contención subterráneos, que limiten el movimiento de la masa de suelo. Estos deberán estar diseñados para resistir la presión lateral del suelo y de las estructuras que tiene encima, así como las que se localicen detrás de estos; de acuerdo con los resultados de los estudios de detalle y las dimensiones que deban tener, podrán ser de concreto, mampostería o muro de gaviones. Estas obras

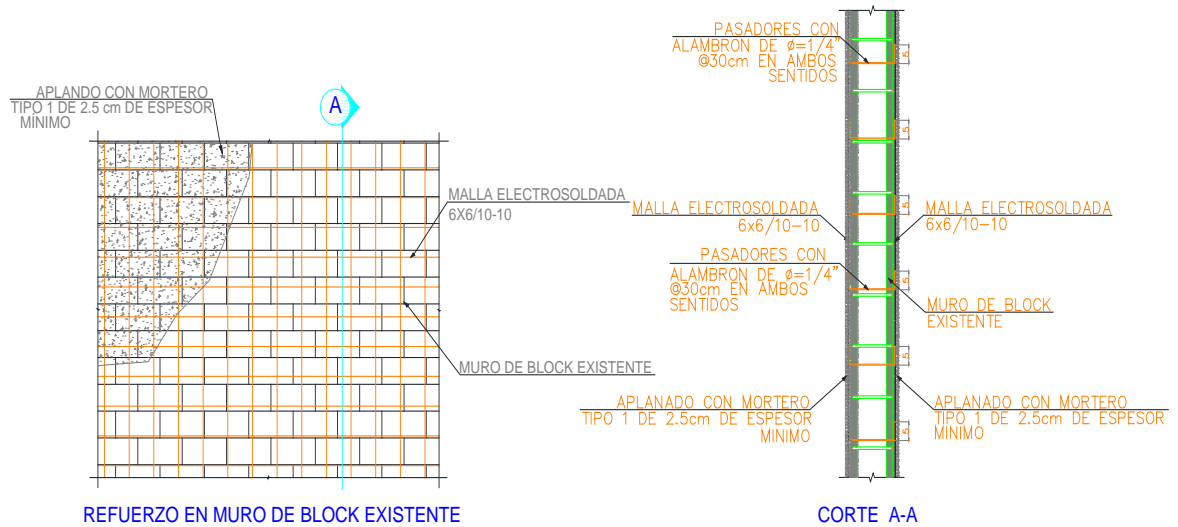
Figura 4.3. Refuerzo de muros con malla electrosoldada
Fuente: Elaboración propia.

Frecuentemente, los muros de mampostería son los primeros en fracturarse, después las fracturas se propagan por las juntas entre los ladrillos, con una trayectoria que cambia de dirección cuando alcanza un elemento estructural más resistente, como concreto reforzado o un muro perpendicular; por estas razones es necesario que las edificaciones sean evaluadas una a una para determinar las acciones a seguir, dentro de las que se encuentran las siguientes:

- Se recomienda reforzar los muros afectados con una malla electrosoldada en ambas caras del muro, anclados con varillas que atraviesen el muro, de forma que lo abracen. Sobre la malla se deberá colocar un repellado hasta cubrir la malla electrosoldada (Ver Figura 4.3). La implementación de esta medida tiene como objetivo reducir la velocidad de deterioro de las estructuras afectadas; sin embargo, no representa una solución definitiva al problema.
